Schlussbericht Nr. 2029

des Segelflugzeuges DG-400, HB-2123

vom 28. Juni 2008

auf dem Flugplatz Samedan, LSZS

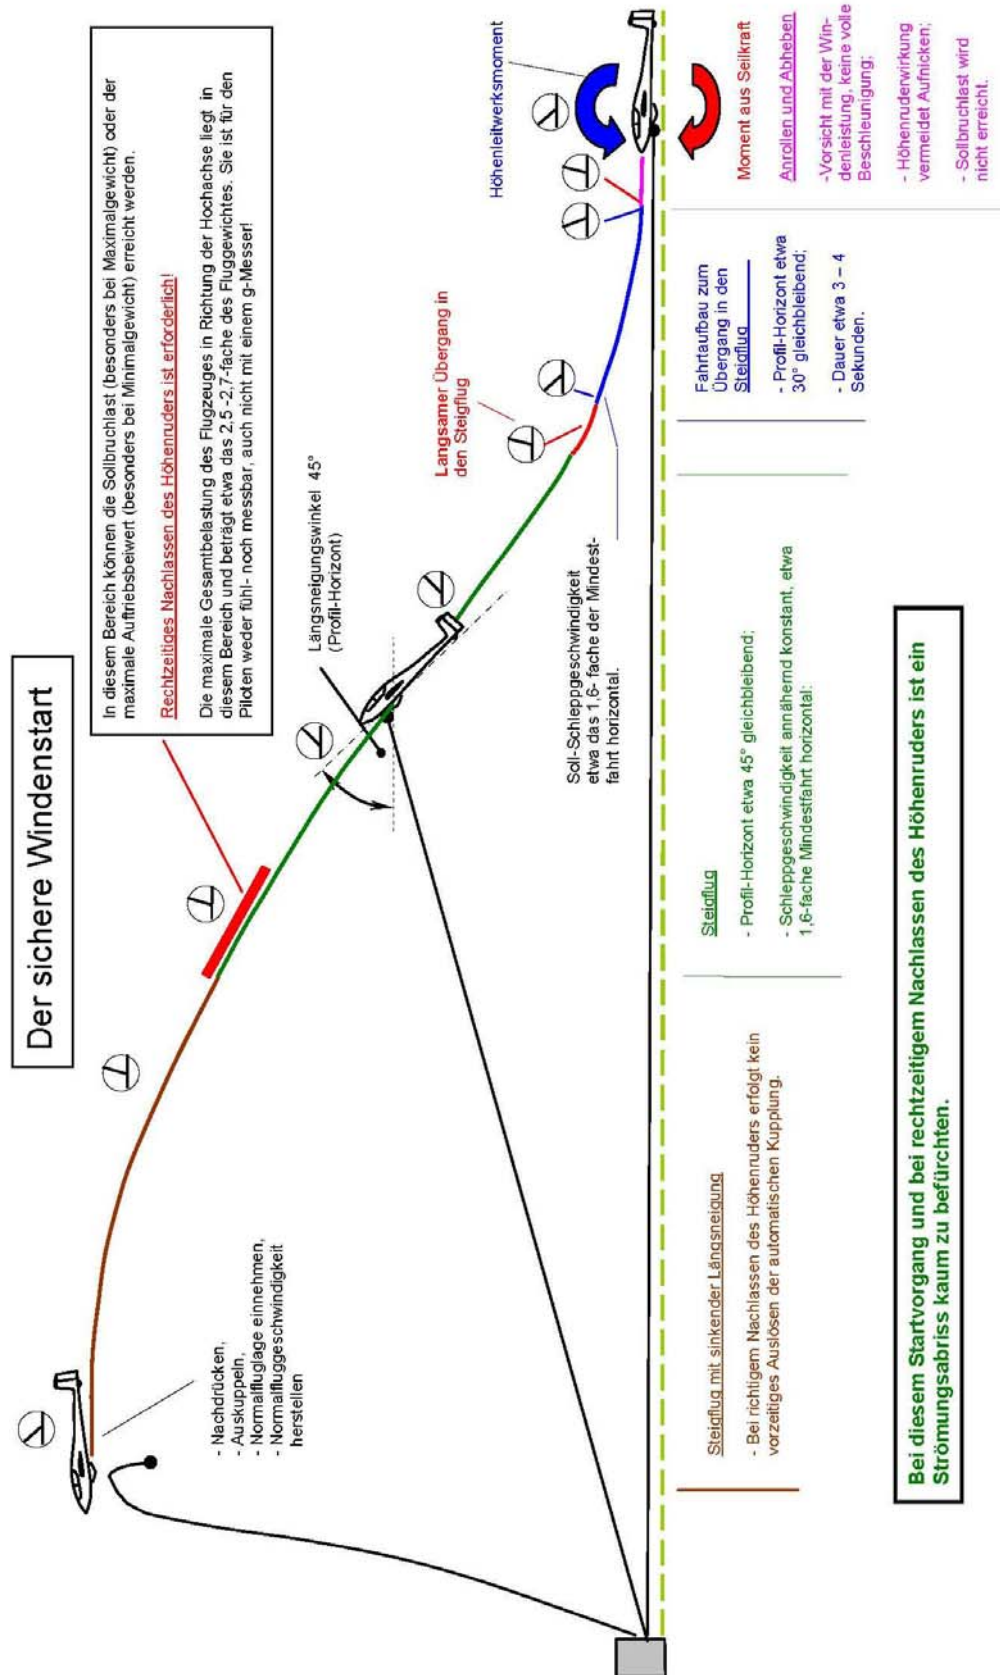
Anlage 1 [Günther Ambros, "Unkontrollierte Fluglagen in Segelflugzeugen – Technische Betrachtungen zu Strömungsabriss, Trudeln und Windenstart"]

Erarbeitung: Dr. Ambros, Juni 2006

Bei einem Windenstart ist der Übergang in den Steigflug, am Ende des Übergangsbogens, eine kritische Stelle. Die Phase danach, bis zur maximalen Seilkraft (durch Sollbruchstelle begrenzt), ist anfällig für Strömungsabrisse. Die Belastungsvielfachen nehmen mit zunehmenden Seil-, Steig- und Anstellwinkeln im Bereich der maximalen Seilkraft Werte bis zu etwa 2.7 an. Die Mindestgeschwindigkeit kann auf das 1.6-fache gegenüber dem Horizontalflug anwachsen. Bei einer Wölbklappenstellung von -10° wäre die Überziehggeschwindigkeit der HB-2123 somit 134 km/h gegenüber von 114 km/h bei einer Klappenstellung von $+8^\circ$.

Das Überziehen bei hoher Fahrt an der Winde kündigt sich für den Piloten nicht durch die g-Belastung an, wie beim Abfangen im freien Flug. Die "fühlbare" g-Belastung, also das Lastvielfache, hat einen Anteil von etwa 34% an der Gesamtbelastung, die den Strömungsabriss erzeugt. Der Sitzdruck ist also kleiner als 1g. Es gibt für den Piloten keine Merkmale für den bevorstehenden Strömungsabriss.
