Schlussbericht der Eidgenössischen Flugunfall-Untersuchungskommission

des Flugzeugs RW 3 D-EDYW

14. April 1964

bei Egnach TG

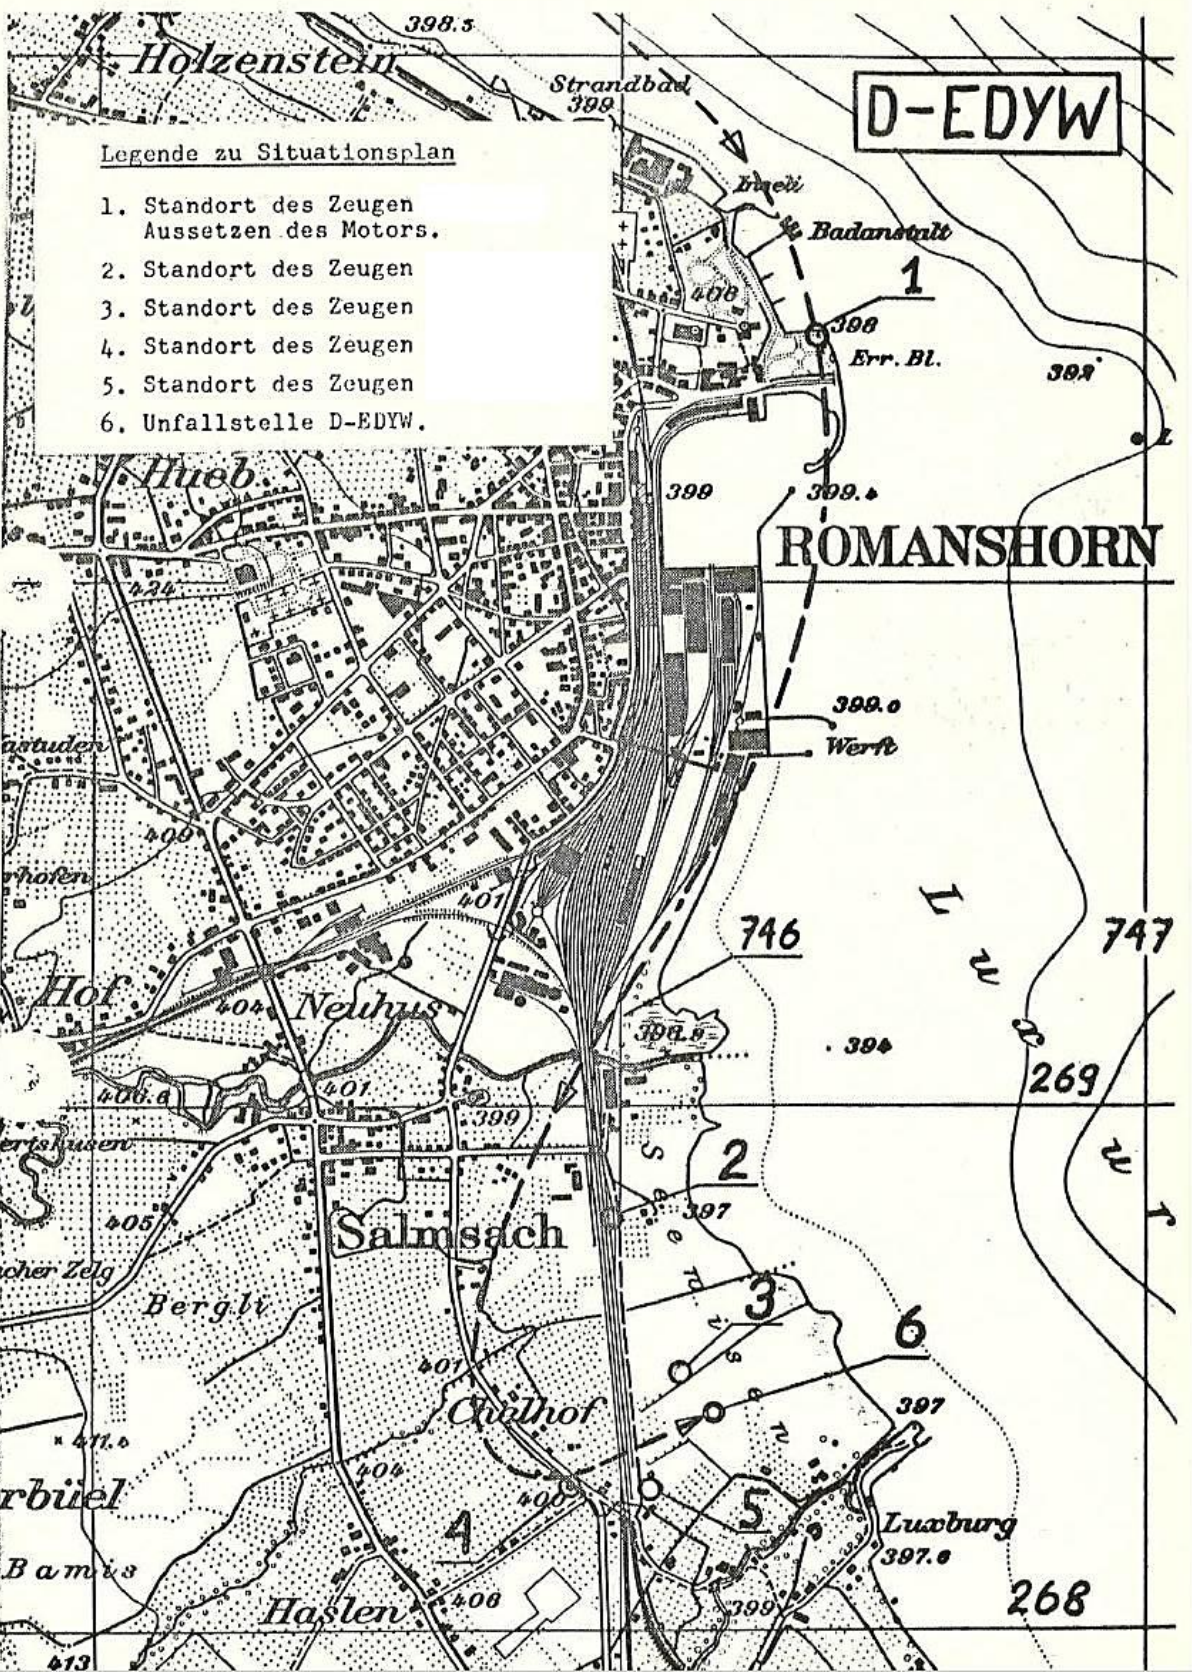
Legende zu Situationsplan

1. Standort des Zeugen Aussetzen des Motors.
2. Standort des Zeugen
3. Standort des Zeugen
4. Standort des Zeugen
5. Standort des Zeugen
6. Unfallstelle D-EDYW.
