Schlussbericht der Eidgenössischen Flugunfall-Untersuchungskommission

des Flugzeugs Beech 95-A-55 "Baron" HB-GBA

17. Mai 1965

am Flüelapass GR

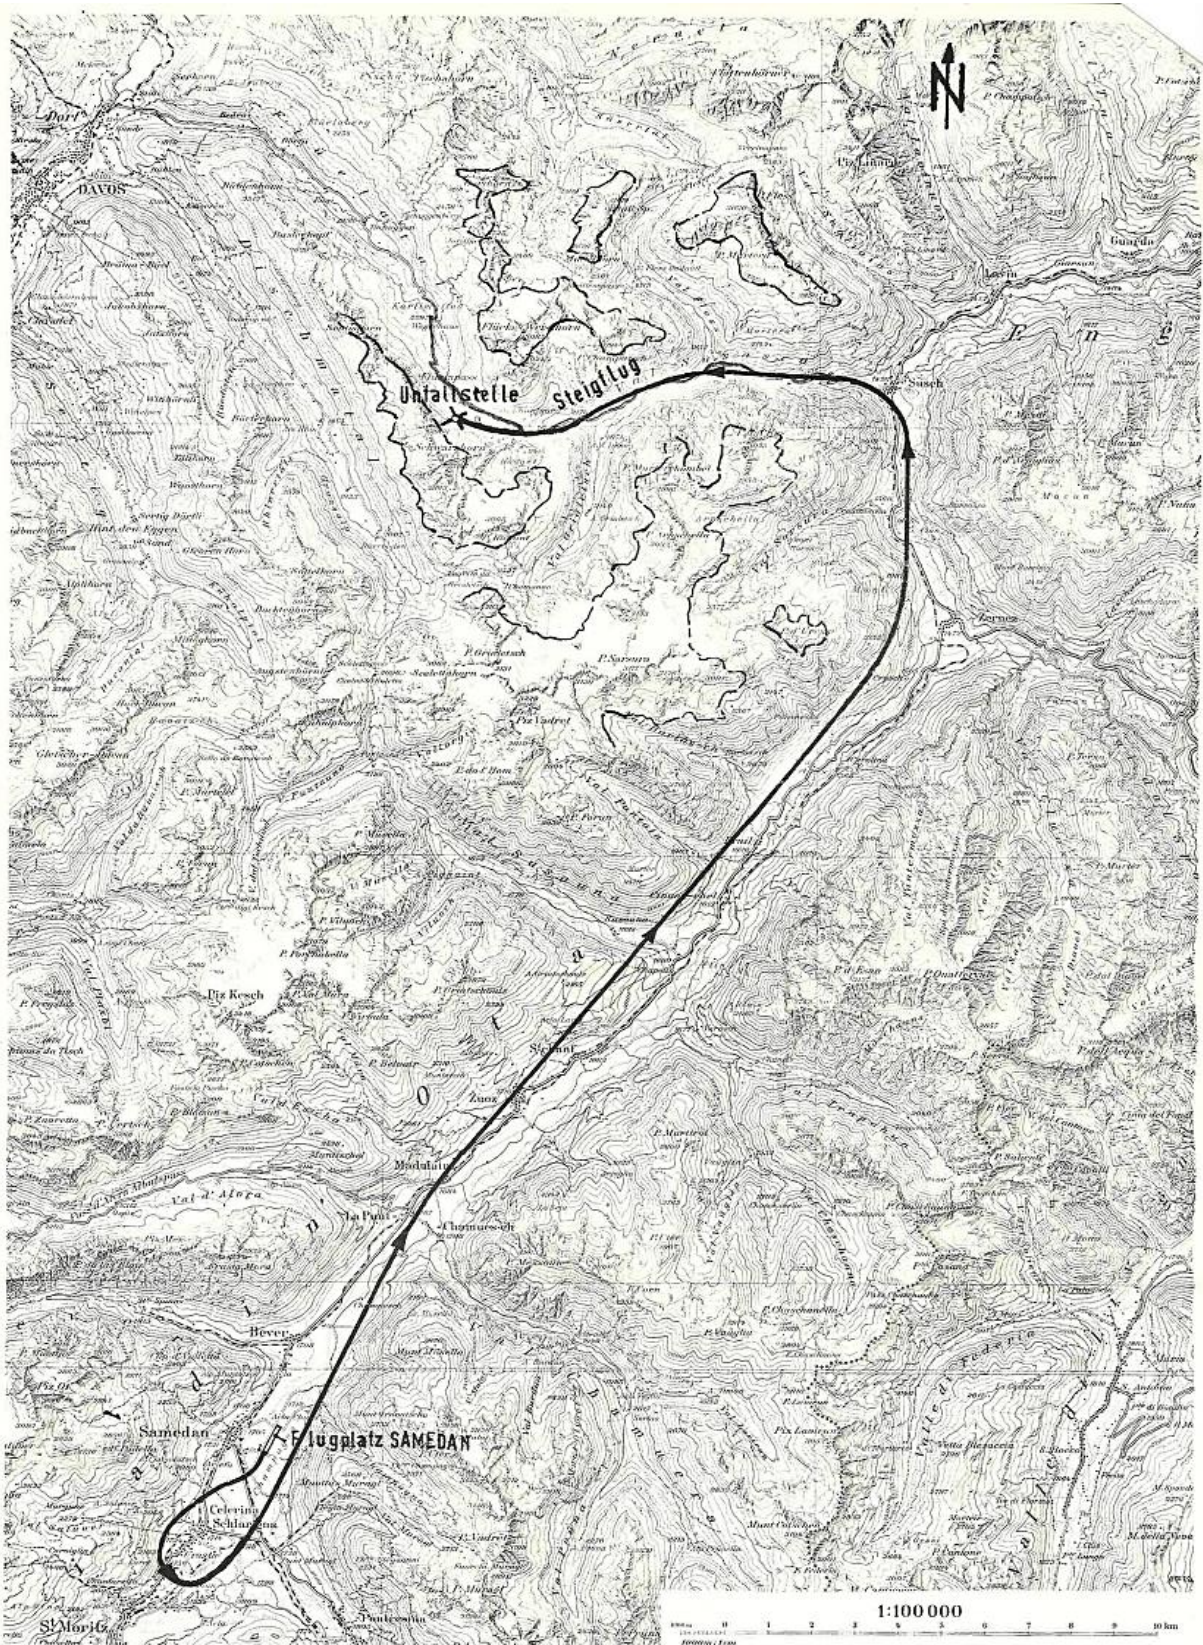
<p>— Flugweg</p> <p>- - - Verlauf der Höhenkurven 2700 m/M.</p>	<p>HB - GBA</p> <p>17.5.65. Flüelapass</p>
---	---
