Rapport final de la Commission fédérale d'enquête sur les accidents d'aéronefs

survenu le 26 août 1966

sur l'aérodrome de Sion

entre le Piper Cub HB-OAV et le planeur Greif I HB-579

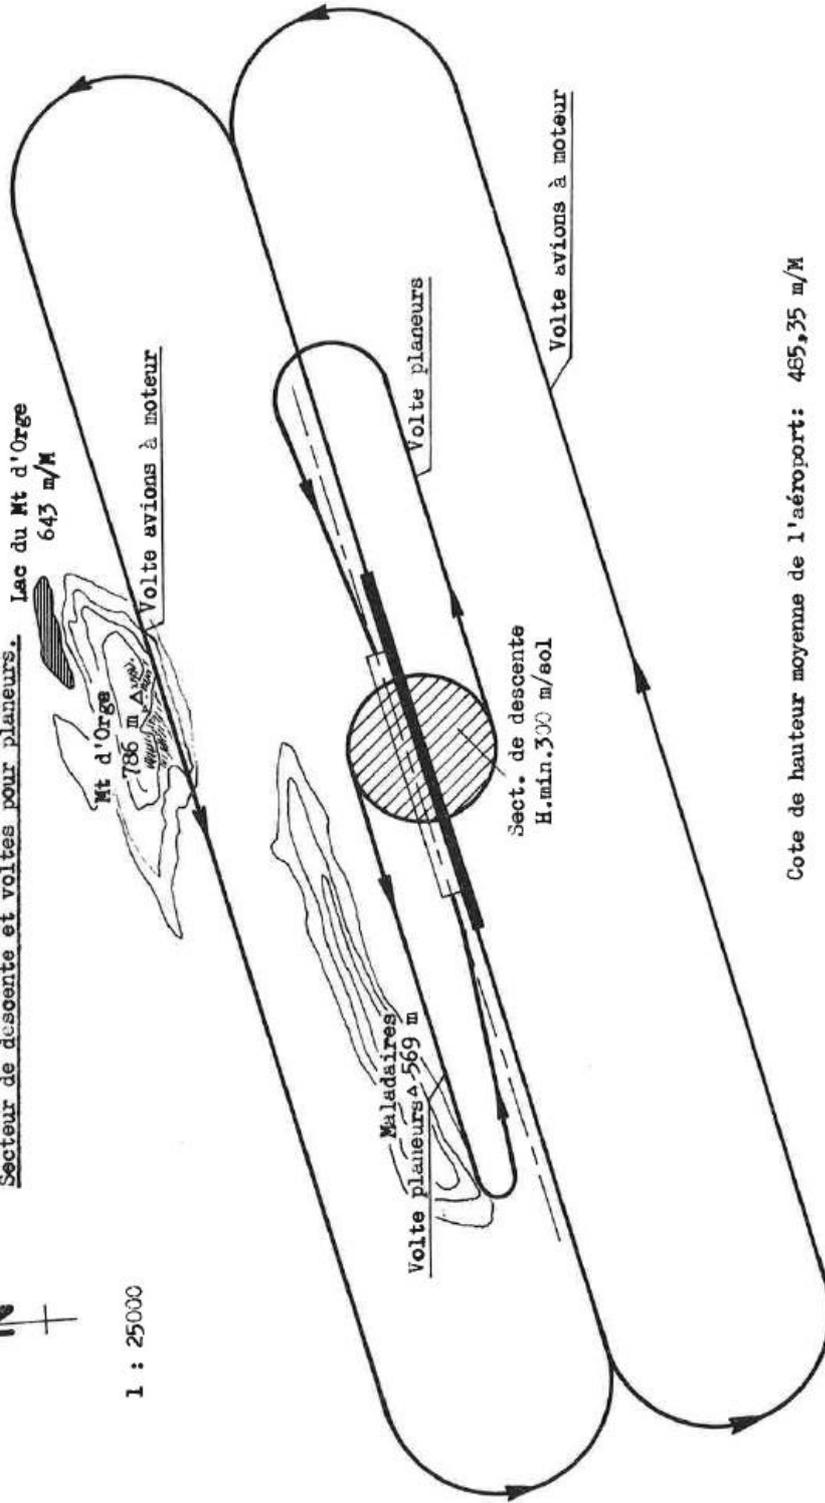
Annexe A

Cote de hauteur moyenne de l'aéroport: 485,35 m/M

Organisation selon Règlement
d'exploitation du 15 février 1965

- Piste en herbe réservée uniquement au trafic vol à voile
- seuil de piste fixé à 100 m à l'est de l'abri n° 9
(exception faite pour le premier départ et le dernier atterrissage)

Direction 26 selon T d'atterrissage placé sur l'aire à
