# Schlussbericht der Eidgenössischen Flugunfall-Untersuchungskommission

des Flugzeuges Convair Metropolitan CV-440 HB-IMF der Swissair

vom 10. Februar 1967

am Lägerngrat ZH

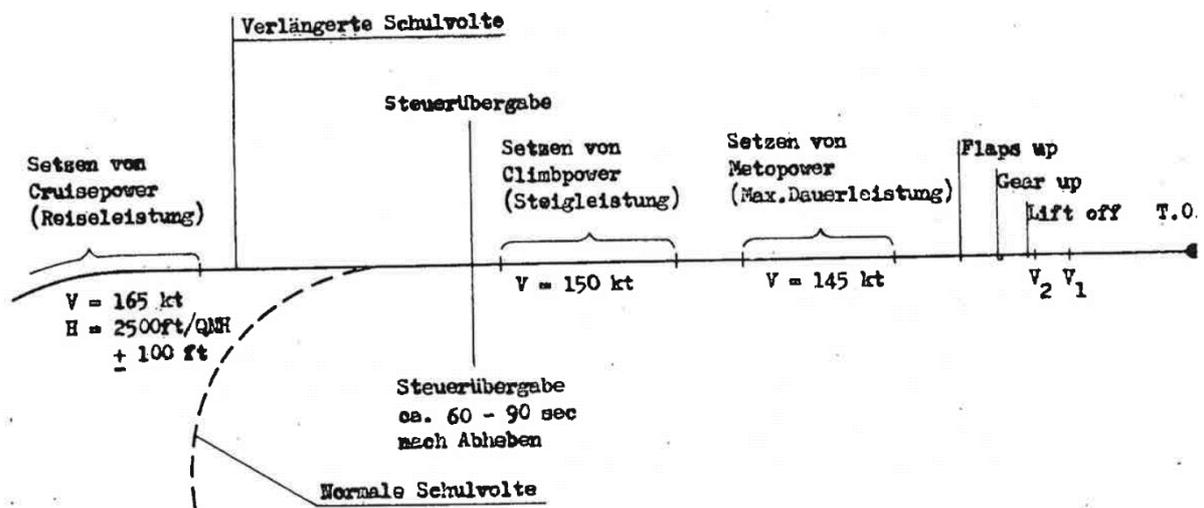
#### Schulvolte mit verlängertem Geradeaus-Steigflug

Im Abschnitt III, Seite 4-6, ist das im Zusammenhang mit der Unfalluntersuchung speziell interessierende VFR Training im Detail umschrieben. Insbesondere ist auf Seite 5 des obigen Training Guide die normale Schulvolte mit den verschiedenen Funktionsphasen aufgezeichnet. Diese Volte wird beim ersten Flug aus Instruktiionsgründen gemäss untenstehender Skizze durch längeres Steigen in geradem Flug etwas ausgedehnt.

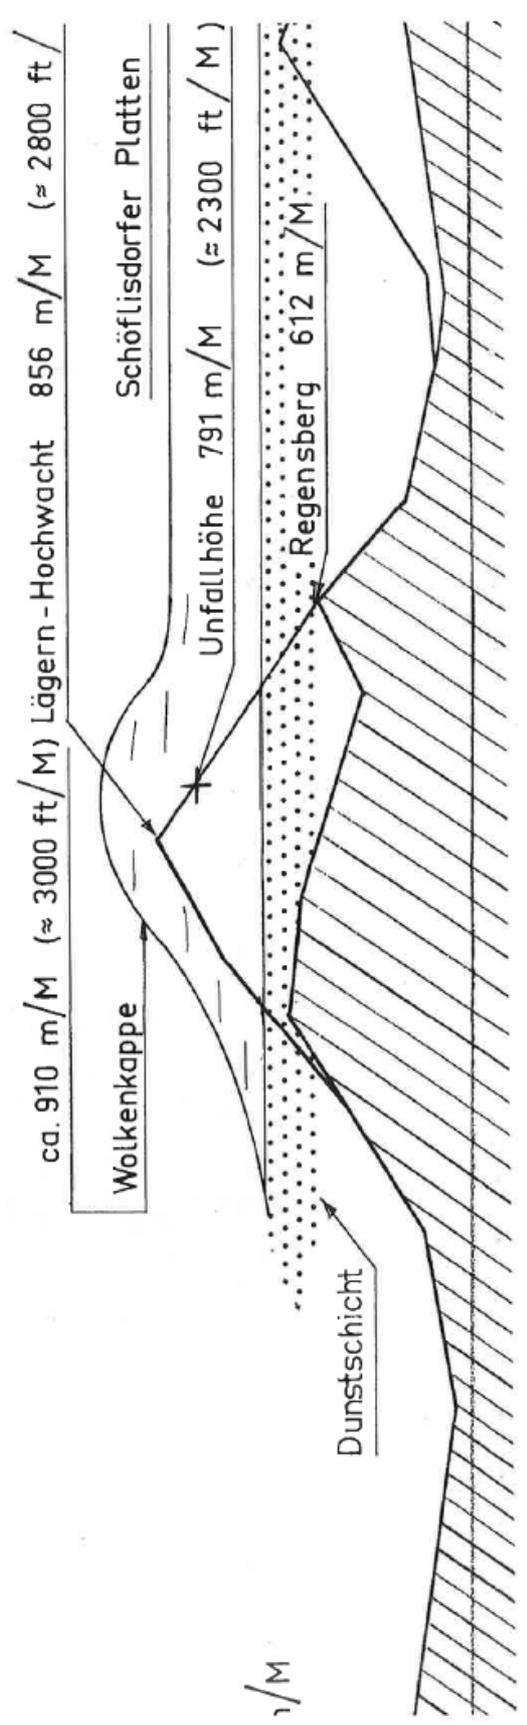
Querschnitt : Altberg 254·000 673·600 – Regensberg – Libethau 262·850 676·375  
 (senkrecht zur vermutlichen Flugachse )  
 Landeskarte der Schweiz 1:25·000 Blatt 1071 Bülach  
 Überhöhung 3:1

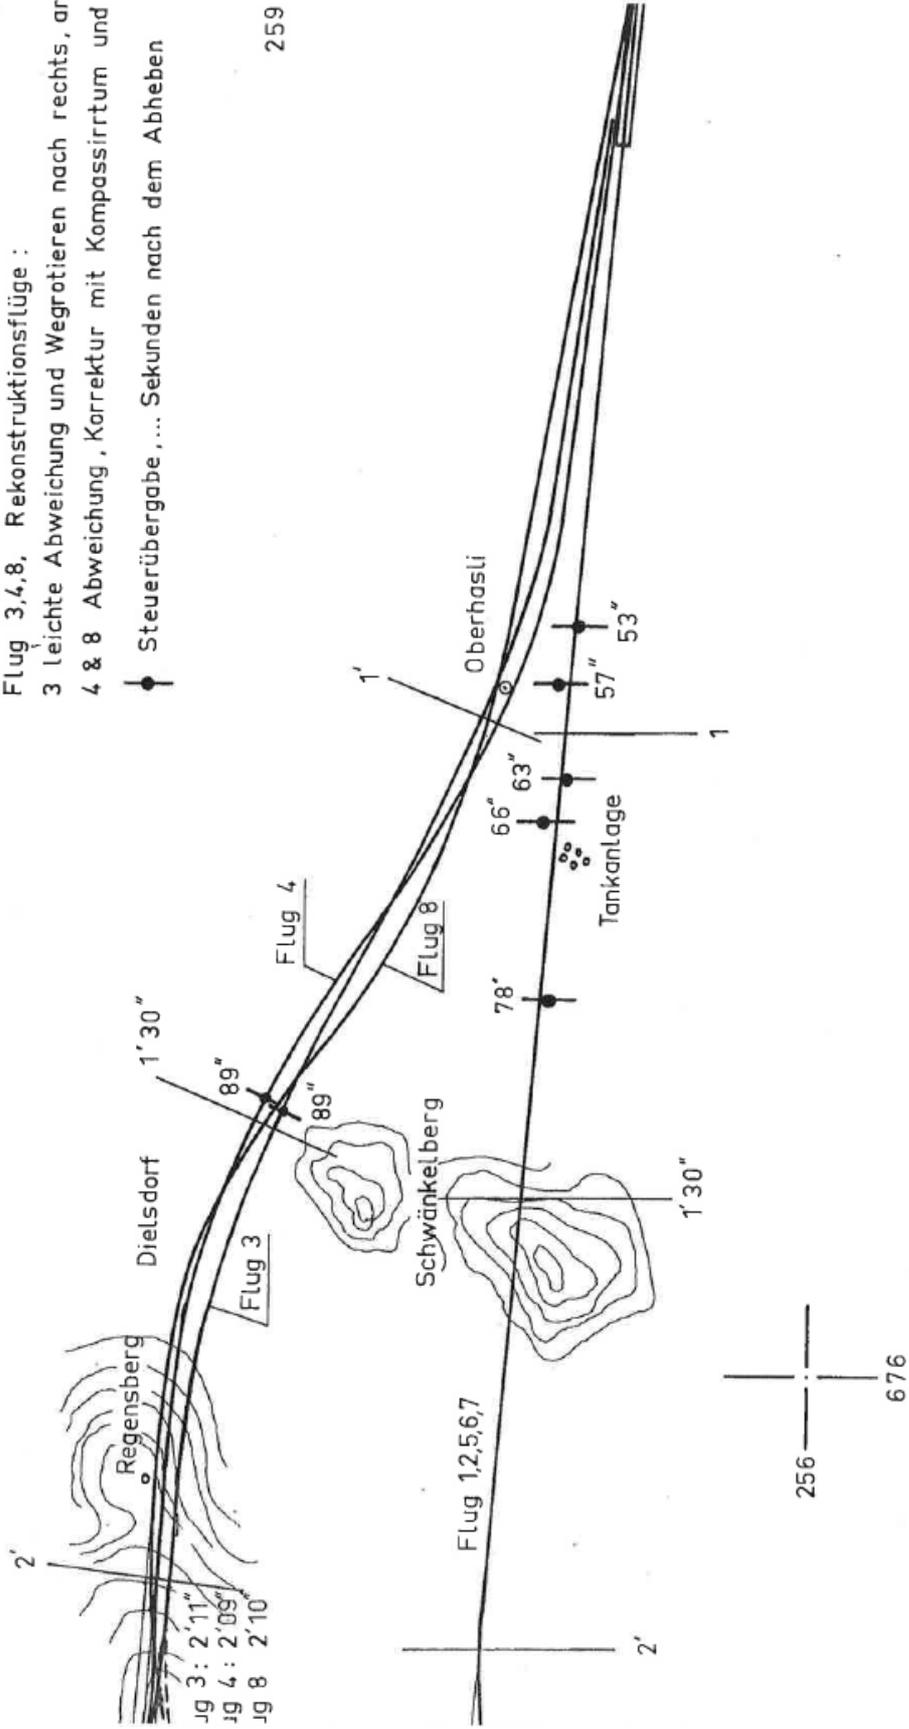
# UNFALL HB-IMF AM 10.2.67

Rekonstruktionsflüge vom 7. und 14.8.67

- Flug 1-4 HB-IML, 7.8.67
- Flug 5-8 HB-IMN, 14.8.67
- Flug 1,2,5,6,7, in Pistenachse verlängerte Schulvolte
- Flug 3,4,8, Rekonstruktionsflüge:
- 3 leichte Abweichung und Wegrotieren nach rechts, ar
- 4 & 8 Abweichung, Korrektur mit Kompassirrtum und
- Steuerübergabe, ... Sekunden nach dem Abheben
