Schlussbericht der Eidgenössischen Flugunfall-Untersuchungskommission

der Flugzeuge DH "Chipmunk" HB-TUA und K 8 B HB-671

vom 24. Mai 1969

beim Flugfeld Birrfeld

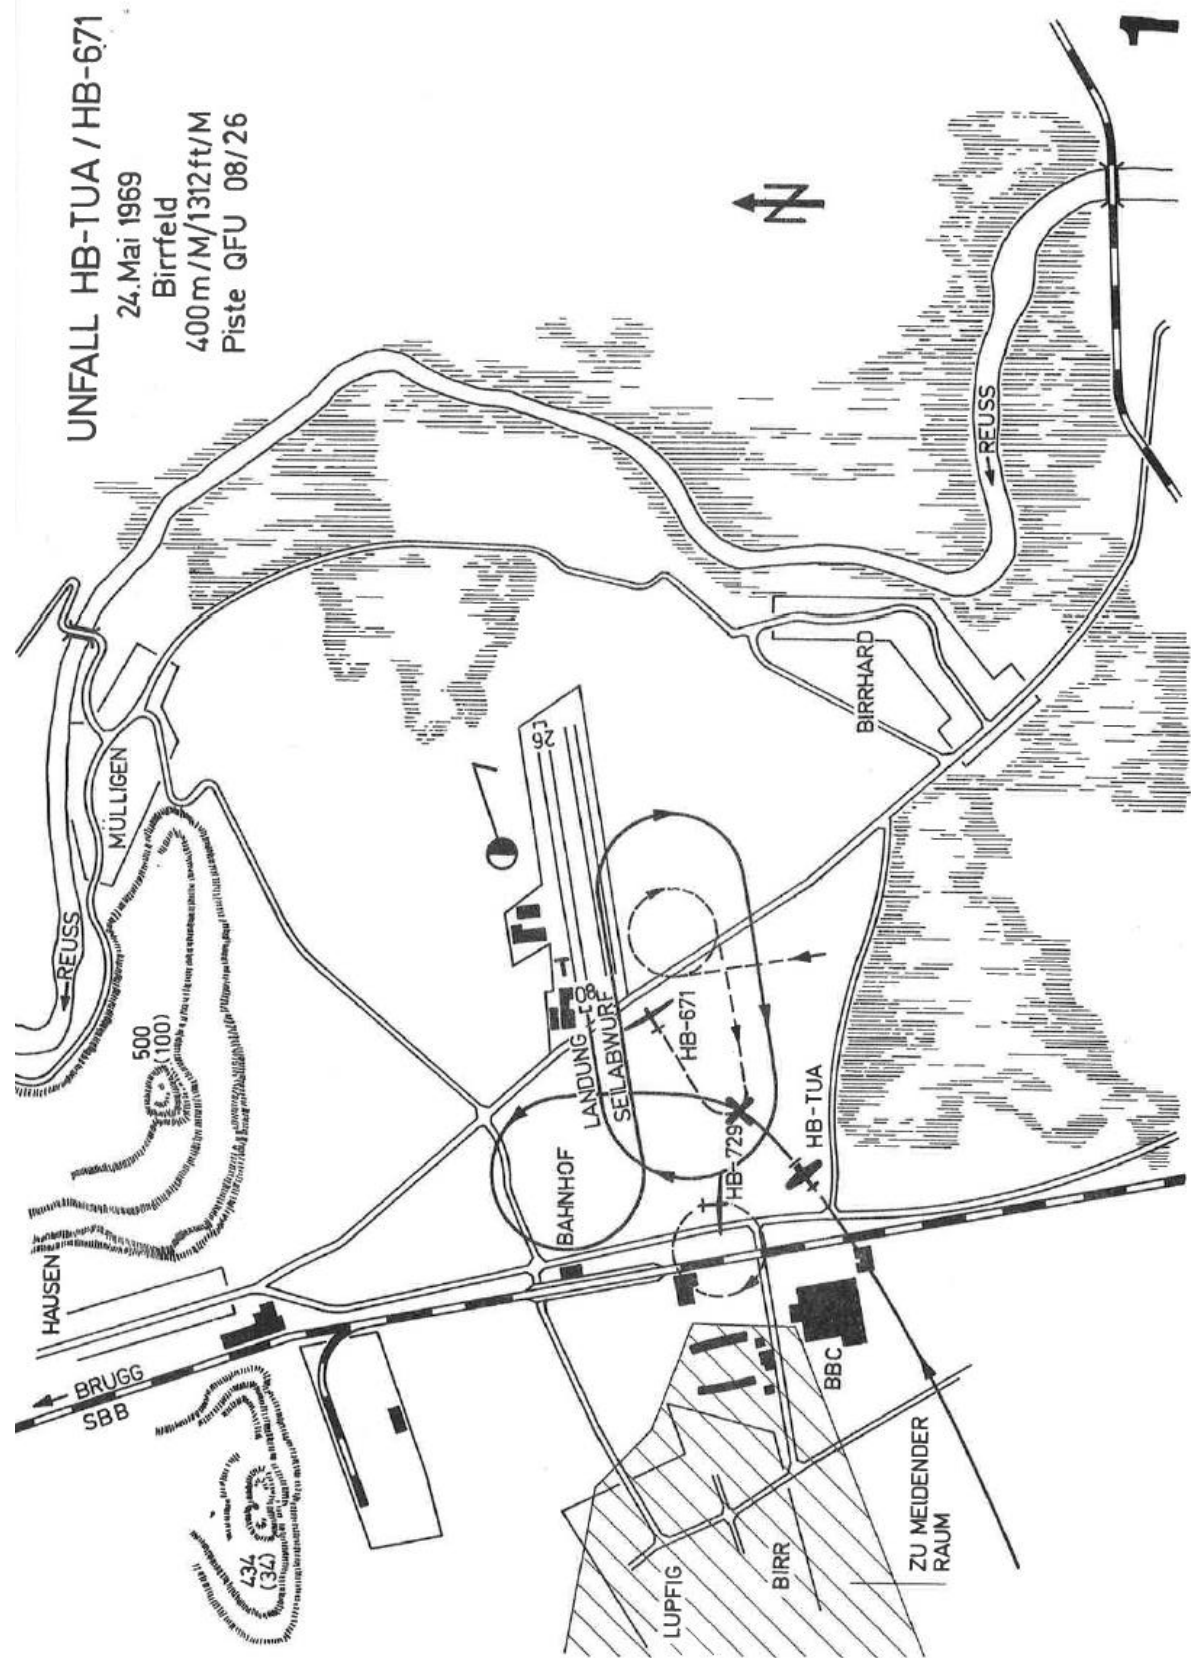
UNFALL HB-TUA / HB-671

24. Mai 1969
Birrfield
400m/M/1312ft/M
Piste QFU 08/26

Am Samstag, 24. Mai 1969, um ca. 1435 Uhr¹ kollidierte das am Schleppflugzeug HB-TUA angehängte Schleppseil mit dem linken Flügel der K 8 B HB-671 beim Anflug zum Seilabwurf auf dem Flugfeld Birrfeld bzw. beim Landeanflug des Segelflugzeuges und riss beim letzteren ein Stück des linken Flügels ab.

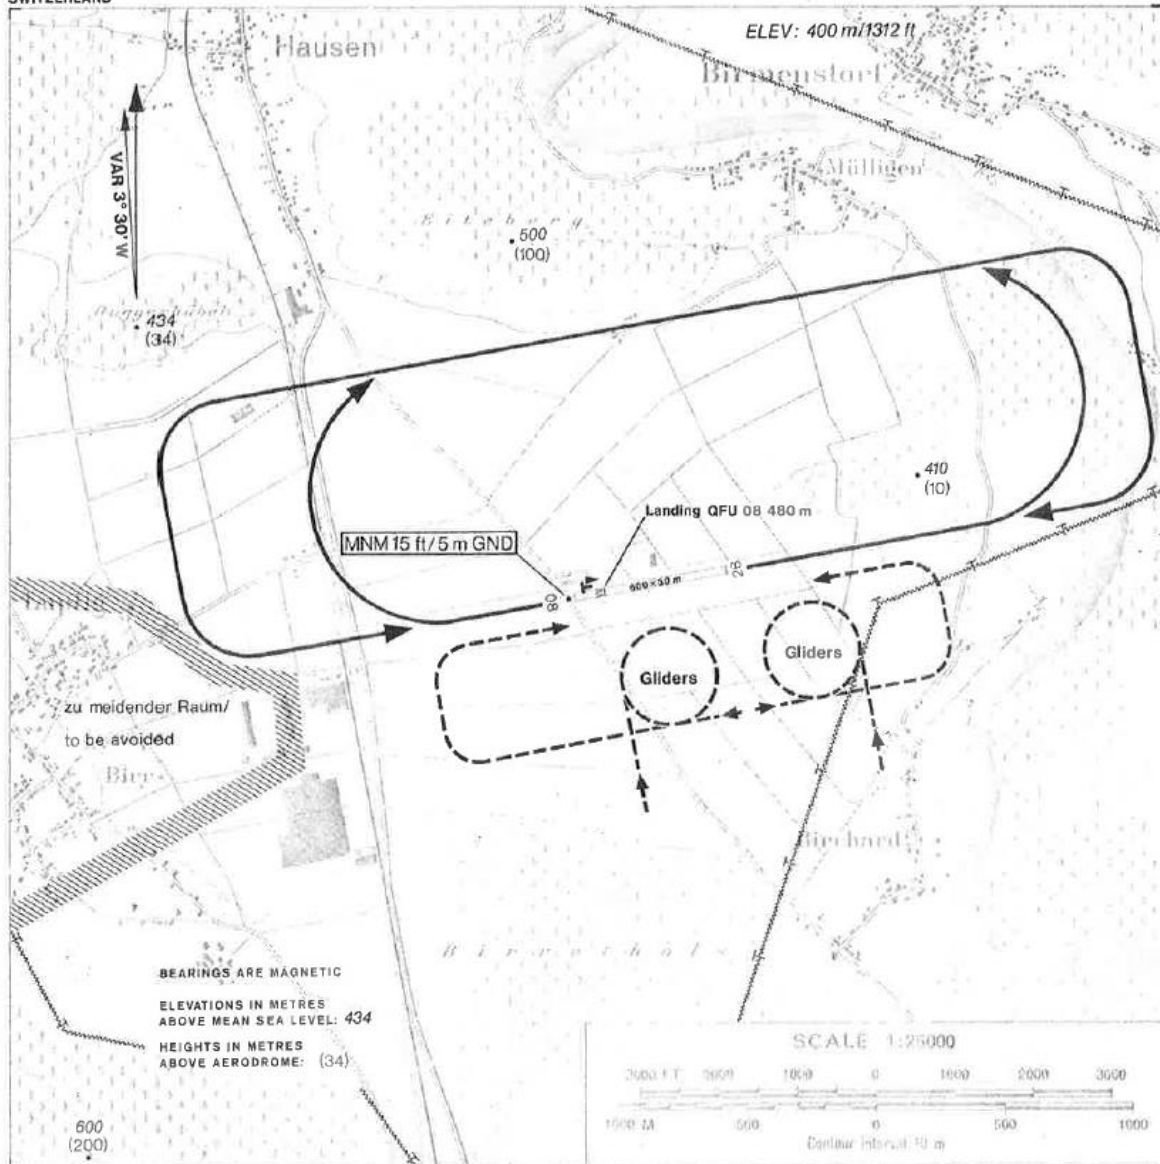
Unfall HB-TUA / HB-671
24. Mai 1969, Birrfeld

BIRRFELD AIRFIELD

LANDING CHART-ICAO
