# Schlussbericht der Eidgenössischen Flugunfall-Untersuchungskommission

des Flugzeuges Piper J3C HB-OWZ

vom 29. Juni 1969

Eigergletscher

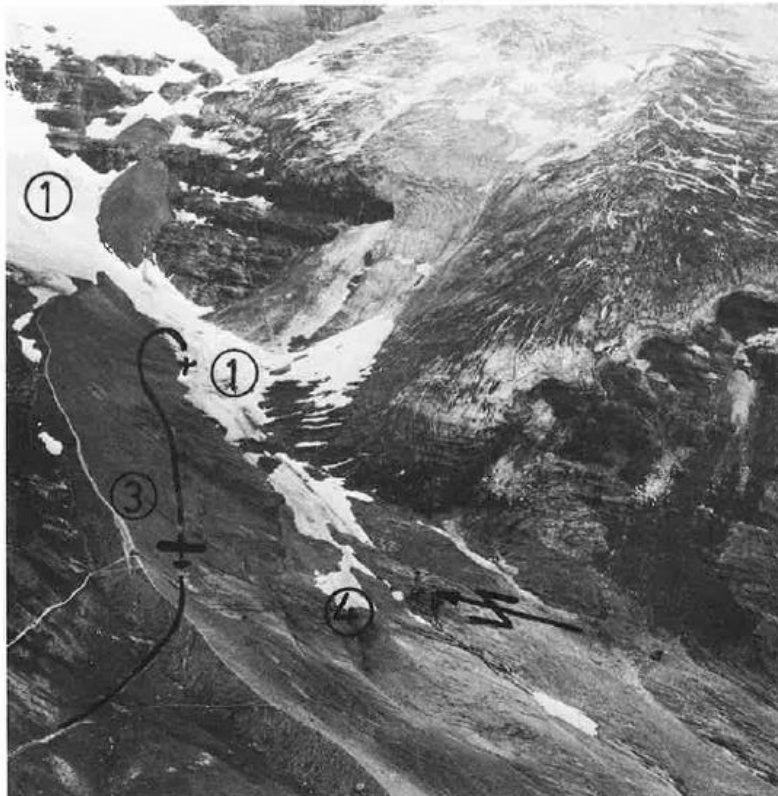
Unfall HB-OWZ  
29. Juni 1969  
Eigergletscher

Luftaufnahmen mit  
eingezeichnetem  
Flugweg

- ✕ Unfallstelle
- 1) Eigergletscher
- 2) Hotel Eigergletscher
- 3) Moräne 1850
- 4) Standort Zeuge
