Untersuchungsbericht
der österreichischen Flugunfallkommission
vom 30. Oktober 1970
über den Unfall des Ballons HB-BIW
vom 6. Juni 1968
in Wien

GUTACHTEN UND VORSCHLÄGE

Flugunfall mit dem Freiballon 1.050 m³ (Circus Knie, Stadt Rapperswil), Kennzeichen HB-BIW, am 6. Juni 1968, 1316 Uhr GMT¹ auf dem WIG-Gelände, in Wien, 22. Bezirk.

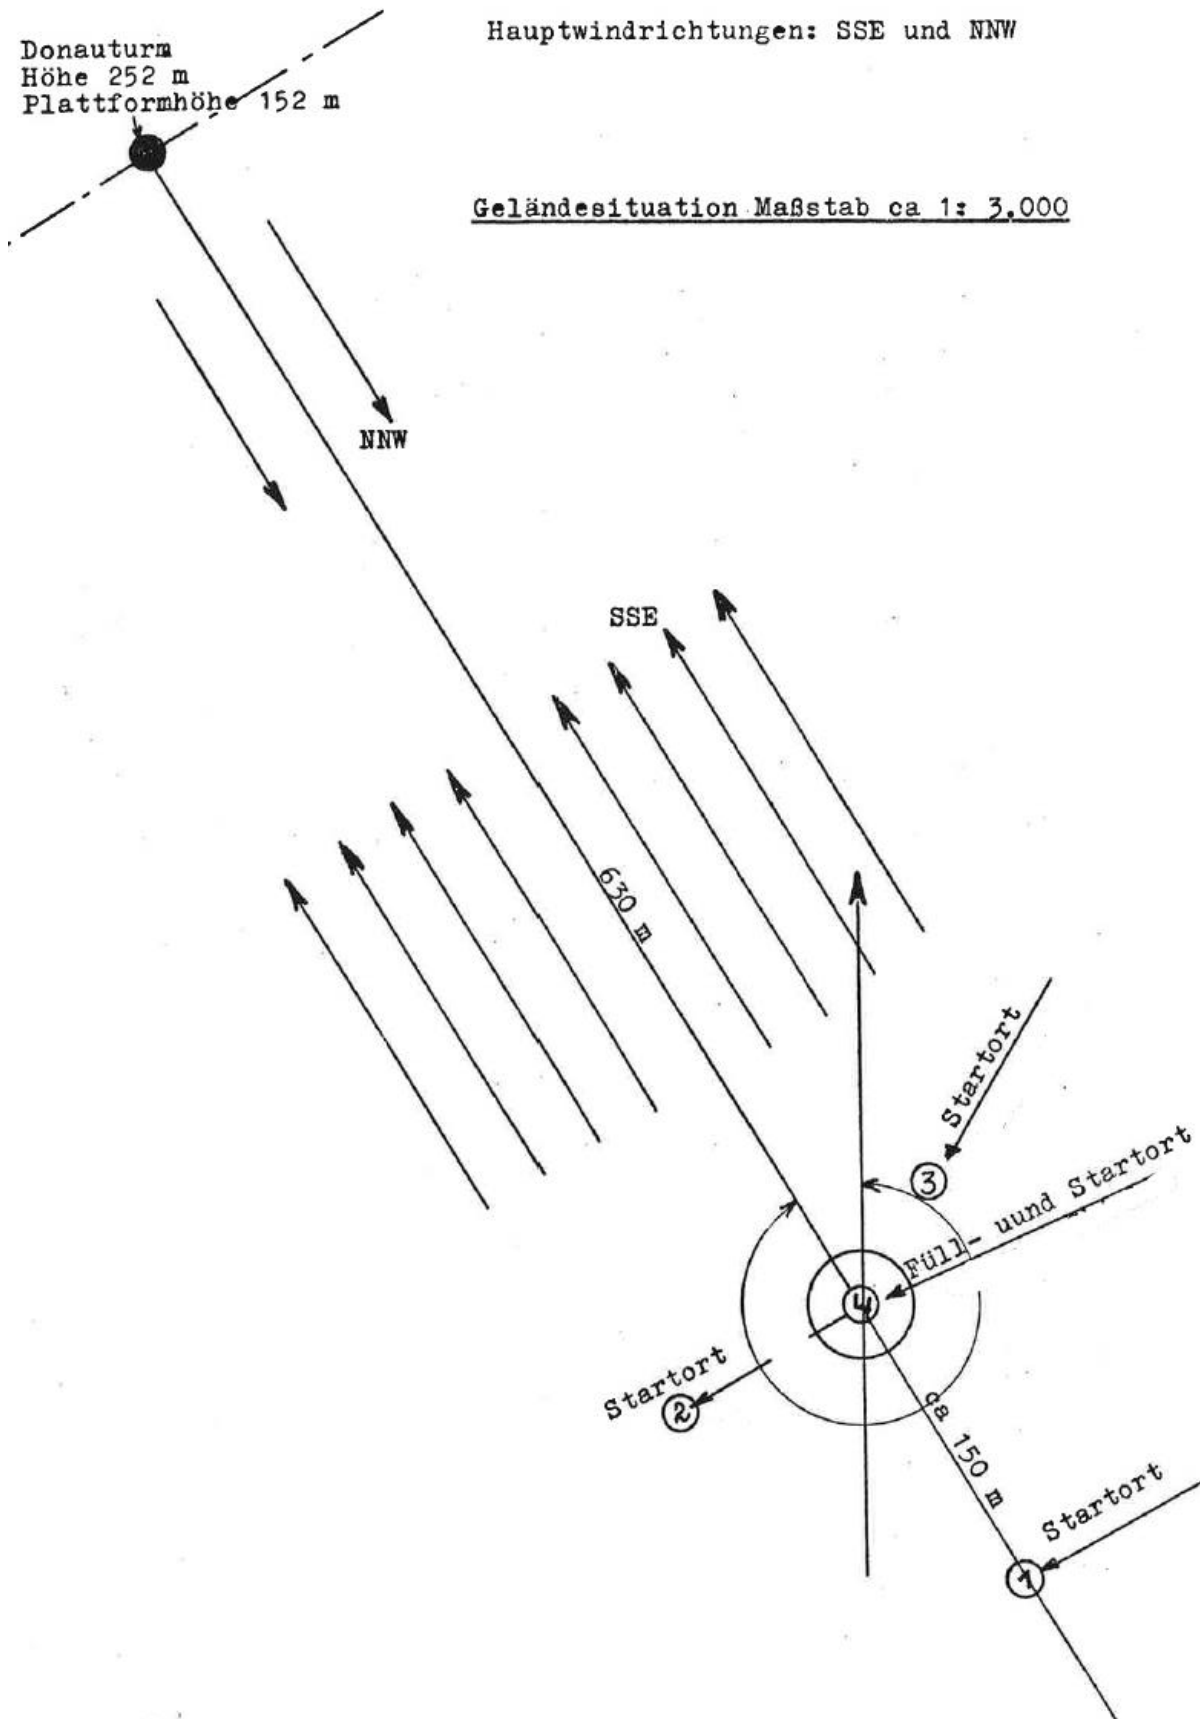
Geländesituation Maßstab ca 1: 3.000

Hauptwindrichtungen: SSE und NNW

Die aus dem aufgerissenen Ballonnetz entschlüpfte Hülle lag, stark zerrissen und mit herausgerissener Reissbahn ca. 150 m vom Donauturm, zwischen Donauturmstrasse und einer Bungalowreihe auf einer Wiese.
