Schlussbericht der Eidgenössischen Flugunfall-Untersuchungskommission

des Flugzeuges Bölkow-207 HB-UXR

vom 4. Juli 1970

auf dem Flughafen Zürich

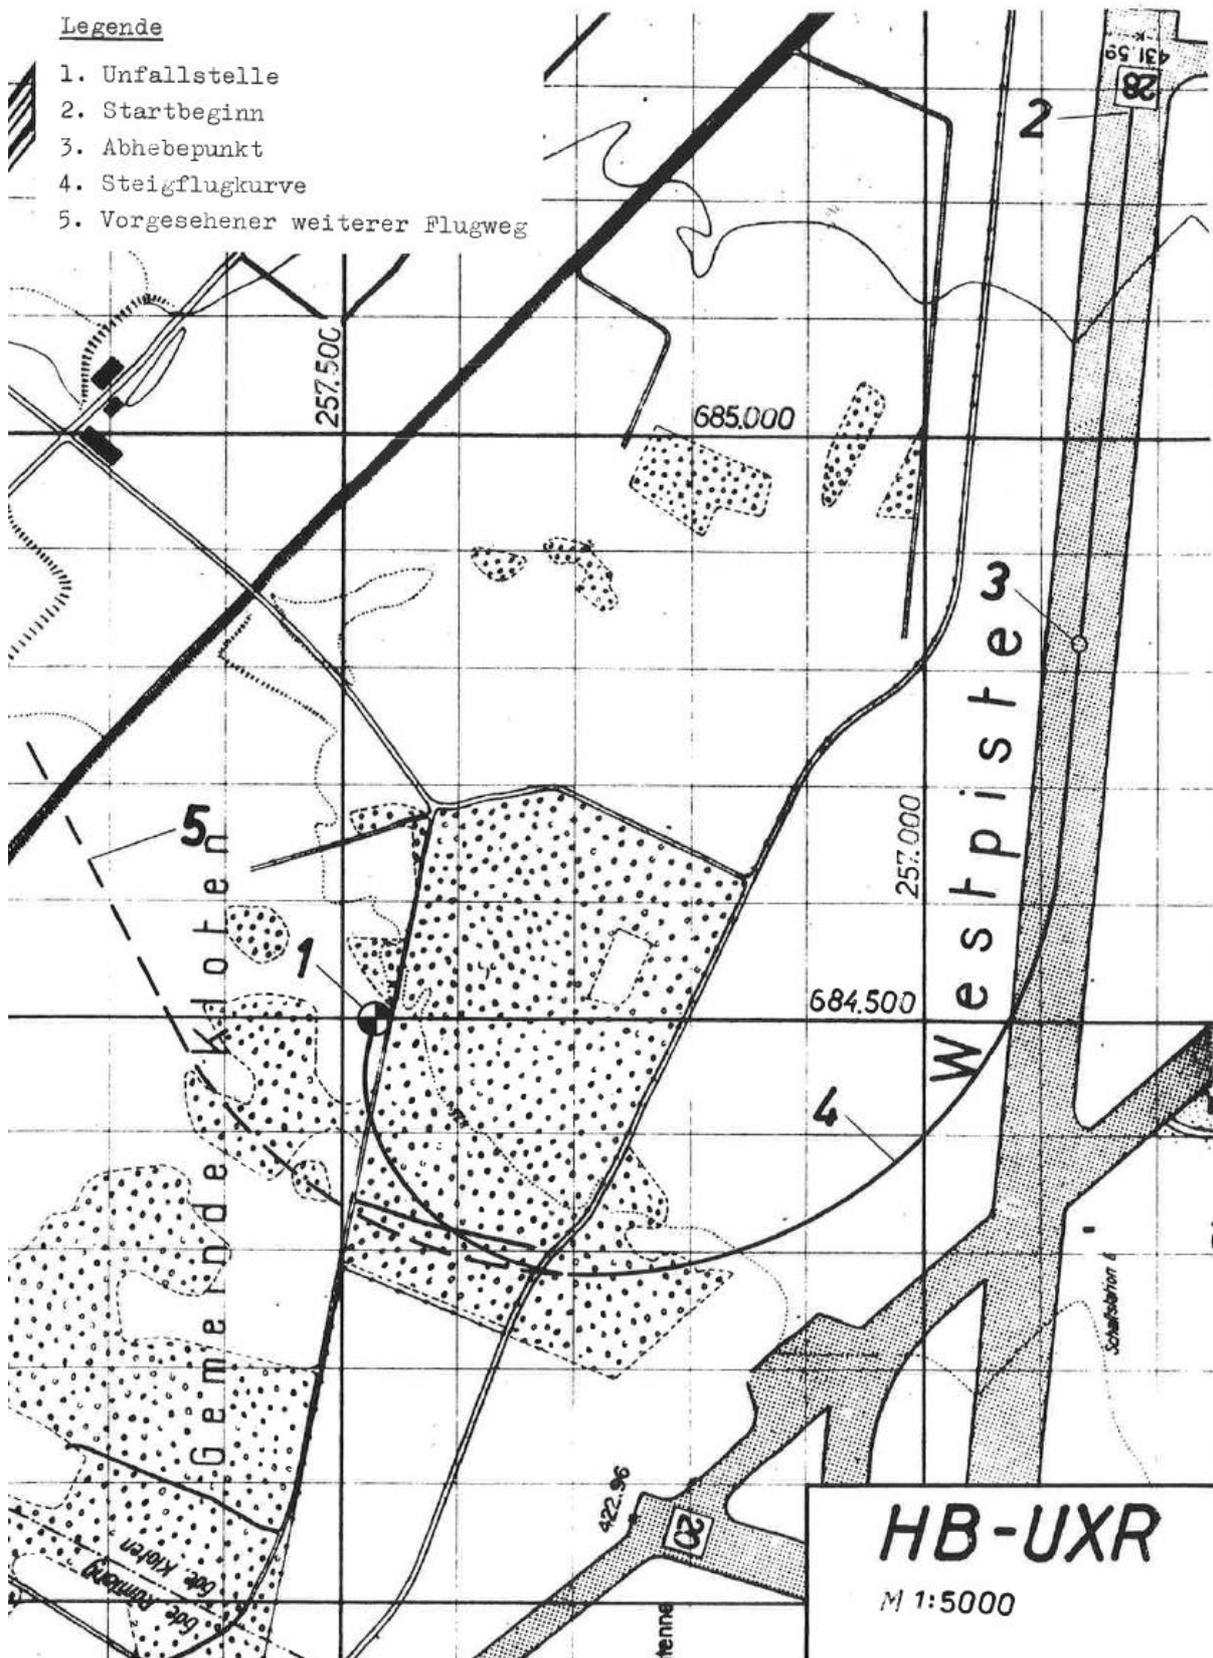
Legende

- 1. Unfallstelle
- 2. Startbeginn
- 3. Abhebeplatz
- 4. Steigflugkurve
- 5. Vorgesehener weiterer Flugweg

HB-UXR

M 1:5000

In der kurz nach dem Abheben des Flugzeuges eingeleiteten steigenden Rechtskurve kippte es aus geringer Höhe ab und schlug um 1210 Uhr etwa 1000 m nordwestlich der Pistenschwelle 28 auf dem Boden auf.
