# Schlussbericht der Eidgenössischen Flugunfall-Untersuchungskommission

des Flugzeuges Cessna F 172 H, D-ENBB

vom 21. August 1970

bei Otelfingen/ZH

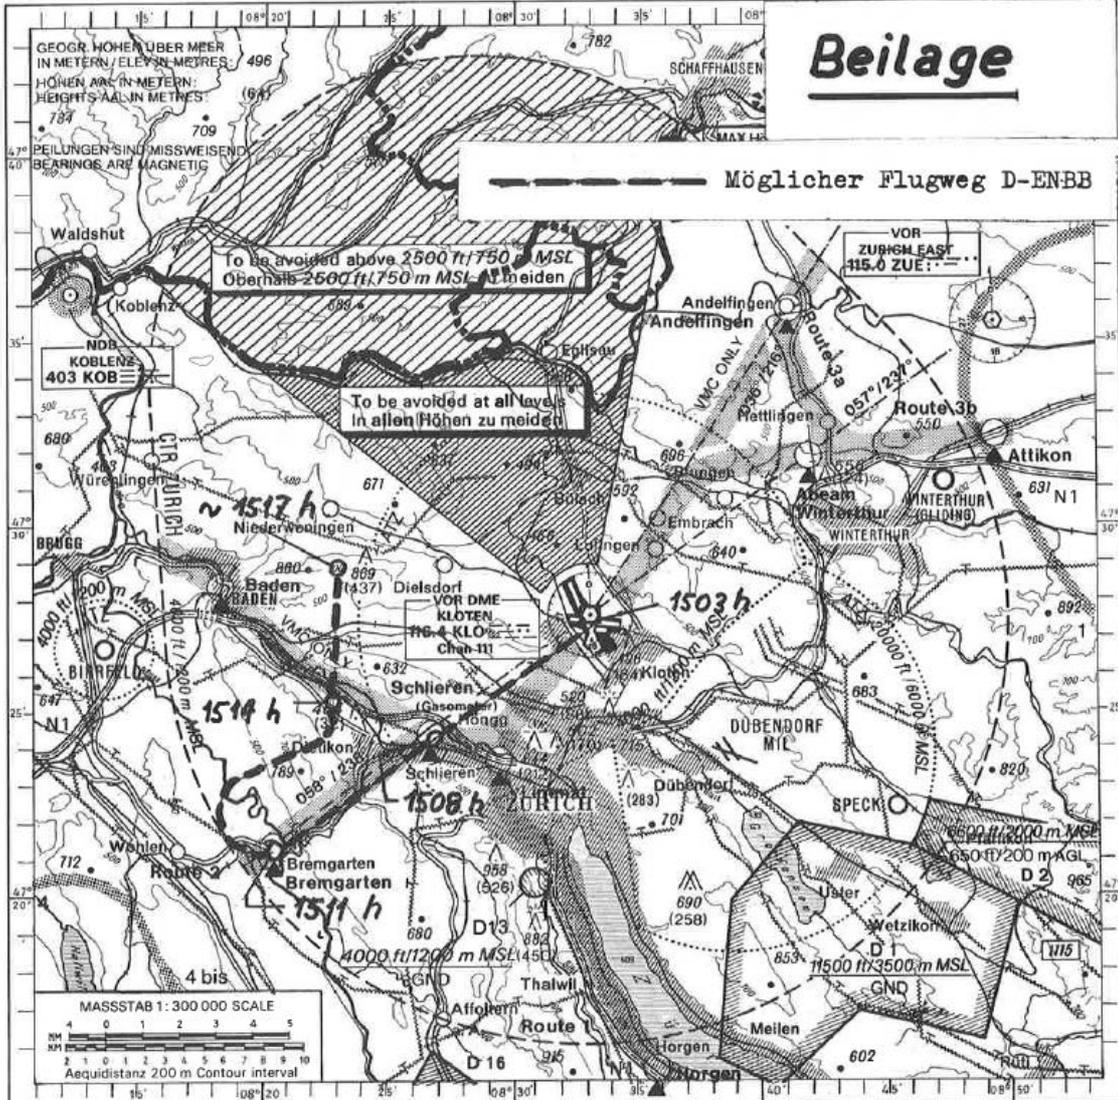
# Beilage

**APPROACH AND DEPARTURE**  
 Compulsory approach and departure  
 routes and REP  
 Special VFR Flights:  
 Other Routes with special permission only

**Funkverbindung mit TWR obligatorisch und vor Überflug CTR-Grenze zu erstellen /  
 Radio Contact with TWR compulsory; To be established before Crossing CTR-BDRY.**

Der Start erfolgte um 1503 MEZ mit der Cessna F 172 H, D-ENBB, auf der Piste 28. In der Startkurve erhielt der Pilot die Anweisung, die Route 3b über Embrach-N Winterthur-Attikon zu fliegen. Auf Anfrage hin durfte der Pilot zwar nicht die gewünschte Route Schlieren-Baden, jedoch Schlieren-Bremgarten, benützen. Auf einer Höhe von 2100 ft bis 2500 ft QNH fliegend, meldete der Pilot um 1508 Schlieren und um 1511 Bremgarten, wo er die Erlaubnis zur Aufgabe der Hörbereitschaft auf der Turmfrequenz erhielt.
