Rapport final de la Commission fédérale d'enquête sur les accidents d'aéronefs

concernant l'accident

de l'avion Robin DR 400/180 F-BSQO

survenu le 11 mai 1975

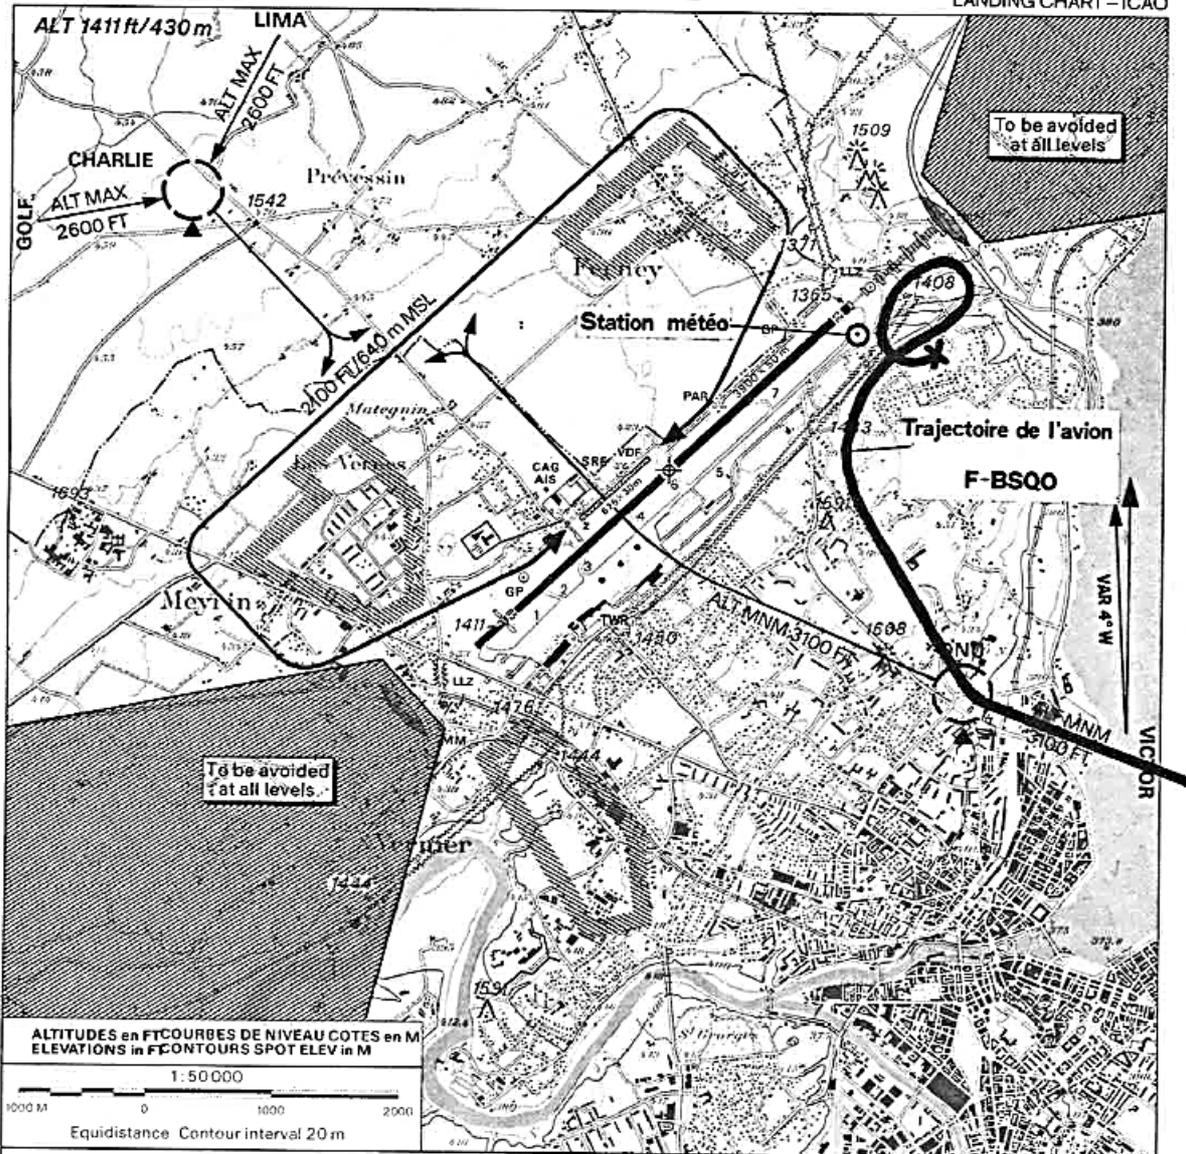
CARTE D'ATERRISSAGE - OACI
LANDING CHART - ICAO

ALTITUDES en FT COURBES DE NIVEAU COTES en M
ELEVATIONS in FT CONTOURS SPOT ELEV in M

ATERRISSAGE/LDG GRASS RWY 05:575 M

Piste en gazon: Les atterrissages sur la piste en gazon sont obligatoires pour les ACFT jusqu'à 2000 KG sauf autorisation contraire de la TWR. L'autorisation d'atterrissage est donnée par signaux lumineux du VAN.
