UNTERSUCHUNGSBERICHT

über den Unfall
des Flugzeuges

HB-UCG

vom 25. September 1977
bei Wolfegg-Staig
(Nähe Ravensburg)
Bundesrepublik Deutschland

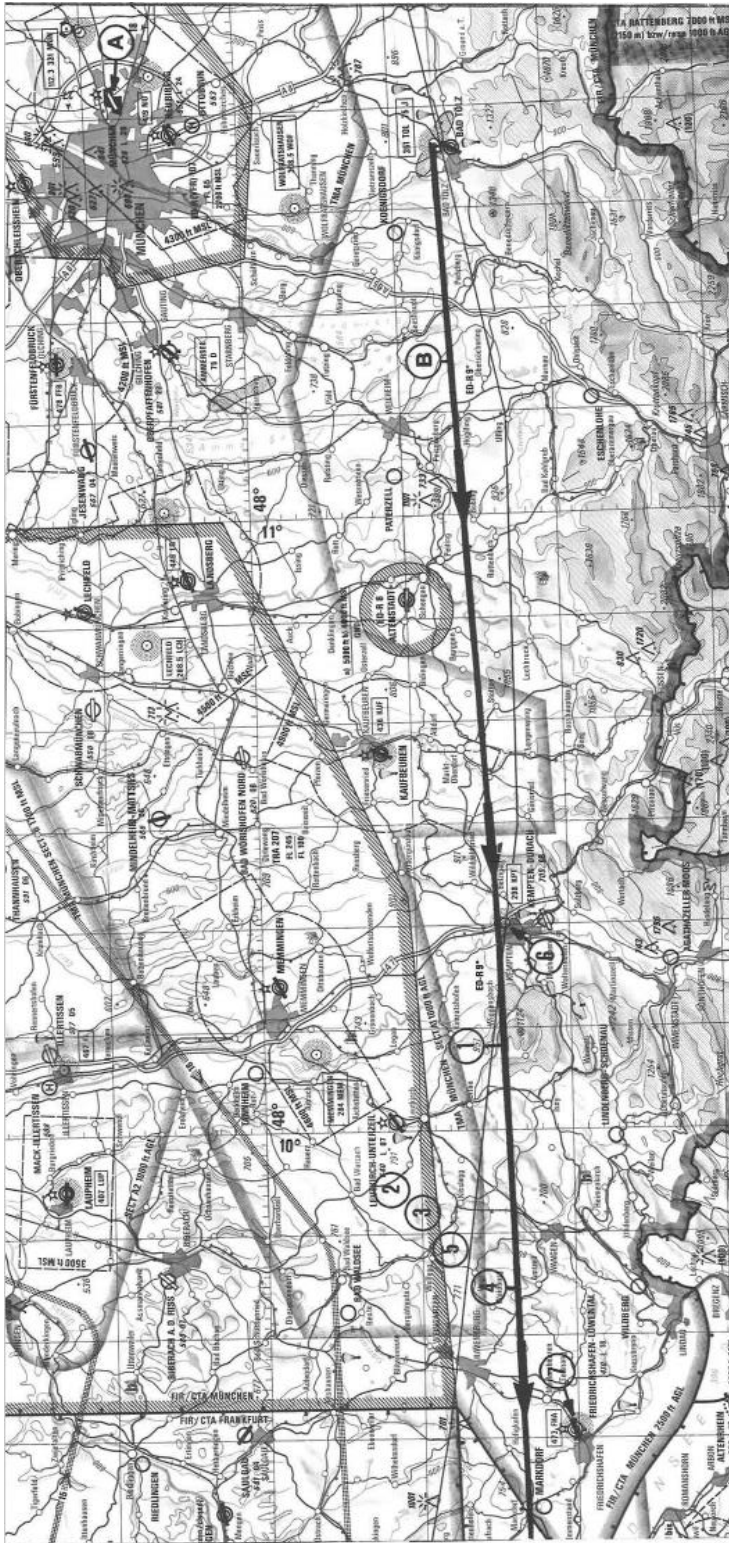
ICAO-KARTE 1 : 500'000

- A - Startflughafen München-Fiem
 - B - Flugweg wie er vom Luftfahrzeugführer auf der im Flugzeug mitgeführten Karte eingetragen wurde.
- Der genaue Flugweg nach dem Start bis zur 1. RADAR-Identifizierung (1) ist nicht bekannt.
- 1 - 1. RADAR-Identifizierung des Flugzeuges (7 NM westlich Kempten NDB um 12:36:50 MEZ)
 - 2 - 2. RADAR-Identifizierung (19 NM NNW Kempten NDB mit Westkurs um 12:48:20 MEZ)
 - 3 - 3. RADAR-Identifizierung (20 NM NNW Kempten NDB mit SW-Kurs um 12:48:40 MEZ)
 - 4 - 4. RADAR-Identifizierung (10 NM ENE Friedrichshafen NDB um 12:51:20 MEZ; QDM nach Friedrichshafen 266°)
 - 5 - Unfallstelle
 - 6 - NDB Kempten
 - 7 - NDB Friedrichshafen

Kurz darauf teilte er mit, dass sich das Flugzeug in Wolken befinde. Außerdem bat der Luftfahrzeugführer um navigatorische Unterstützung durch QDM. Zu diesem Zeitpunkt befand sich das Flugzeug - wie eine RADAR-Identifizierung ergab - etwa 20 NM westlich des Funkfeuers Kempten. Eine Funkverbindung war aufgrund von Entfernung und Höhe nicht mehr möglich.
