Schlussbericht der Eidgenössischen Flugunfall-Untersuchungskommission

des Flugzeuges Piper PA-34-200 HB-LEP

vom 16. April 1979

bei Dompierre/FR

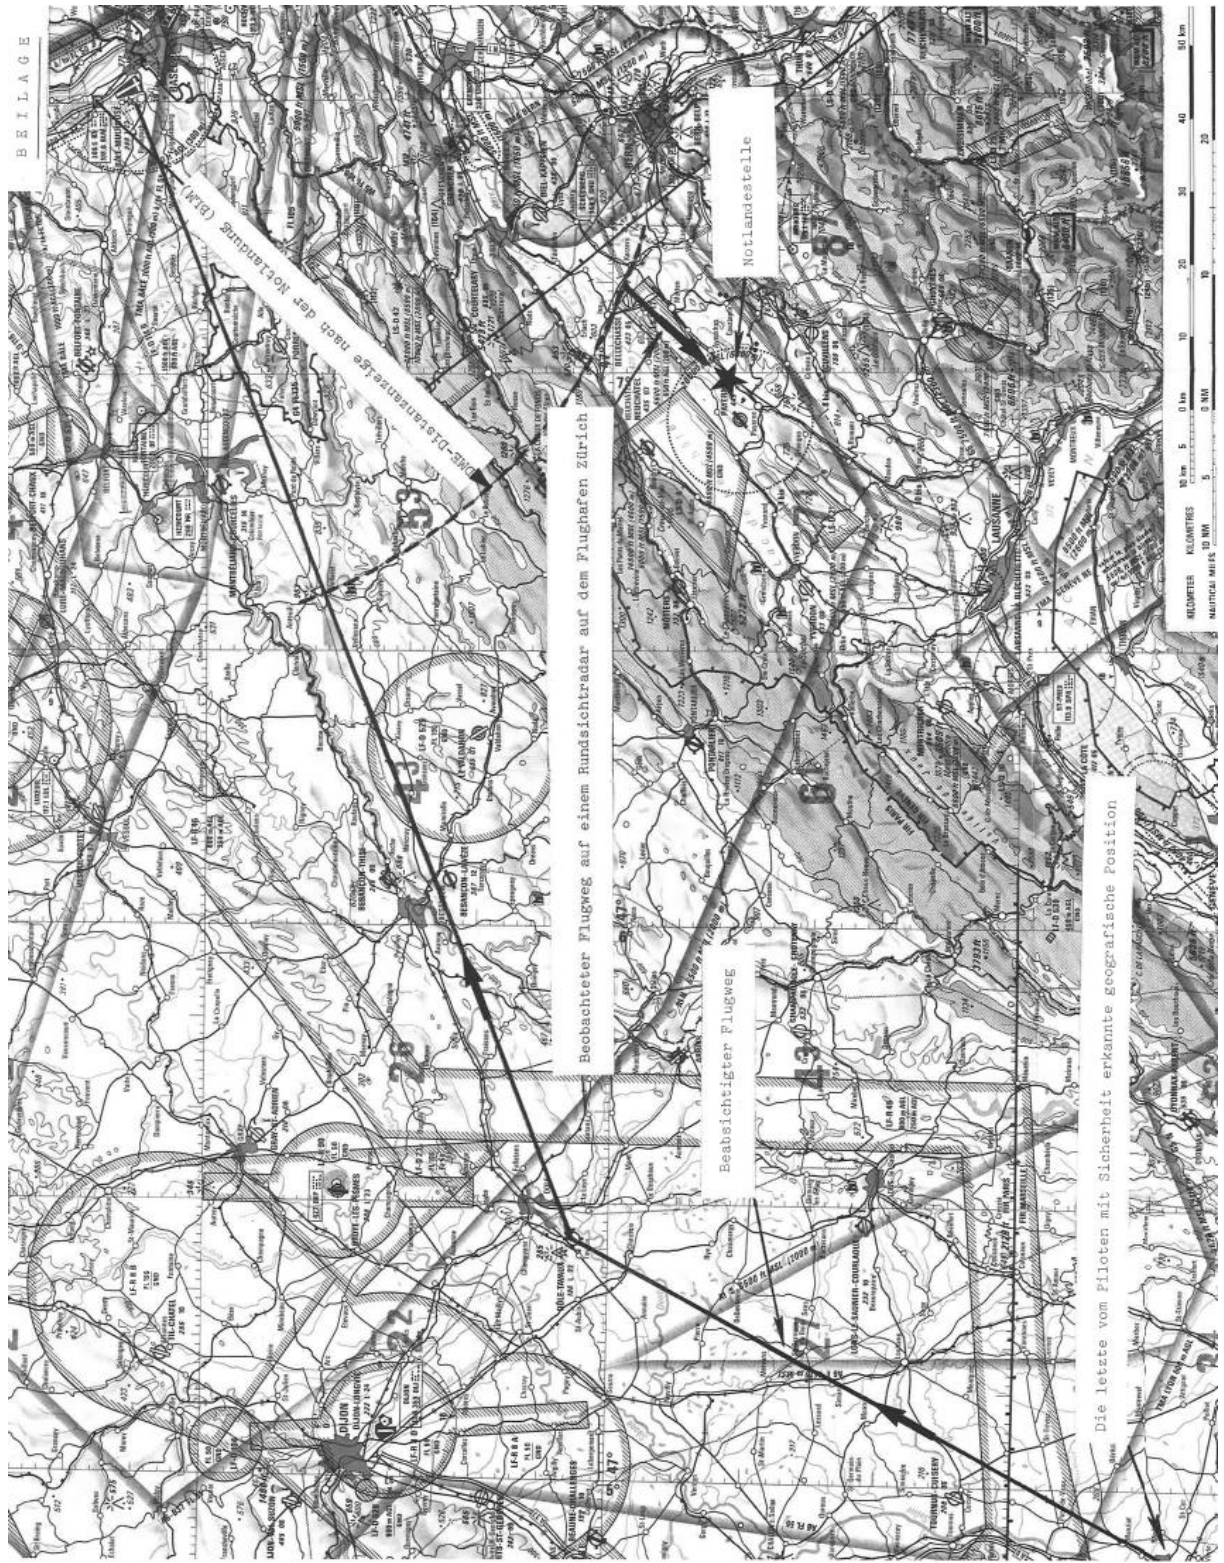
Beobachteter Flugweg auf einem Rundstrahlradar auf dem Flughafen Zürich

Beabsichtigter Flugweg

Le pilote ne reçut pas l'aide radar demandée à la sécurité aérienne de Zürich. Il traversa le Jura sans s'en rendre compte et arriva dans une région où le temps était plus clément.
