Summarischer Bericht

Luftfahrzeug	ES-Trike (Delta-Trike)		
Halter	Privat		
Eigentümer	Privat		
Pilot	Schweizer Staatsangehöriger, Jahrgang 1945		
Ausweis	Hängegleiter-Piloten-Brevet, ausgestellt durch den Schweizerischen Hängegleiter-Verband (SHV) am 17. April 1983		
Flugstunden	insgesamt	unbekannt	während der letzten 90 Tage 0.1 h
	mit dem Unfallmuster	rund 30 h	während der letzten 90 Tage 0.1 h
Ort	Flugplatz Schaffhausen (LSPF)		
Koordinaten	--	Höhe	--
Datum und Zeit	1. Juli 2016, ca. 10:00 Uhr (LT = UTC + 2 h) Alle Angaben in diesem Bericht in Lokalzeit		
Betriebsart	Privat		
Flugregeln	Sichtflugregeln (<i>visual flight rules</i> – VFR)		
Flugphase	Landung		
Unfallart	Kontrollverlust während Landeanflug		
Abflugort	Flugplatz Schaffhausen (LSPF)		
Bestimmungsort	Flugplatz Schaffhausen (LSPF)

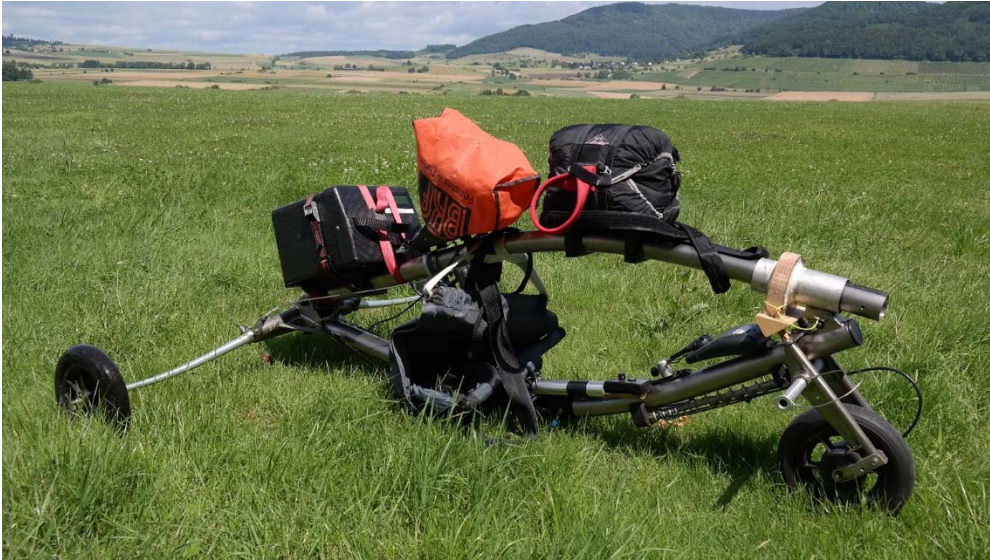
Abbildung 1: Fahrgestell mit abgedeckten Antriebskomponenten und Rettungssystem

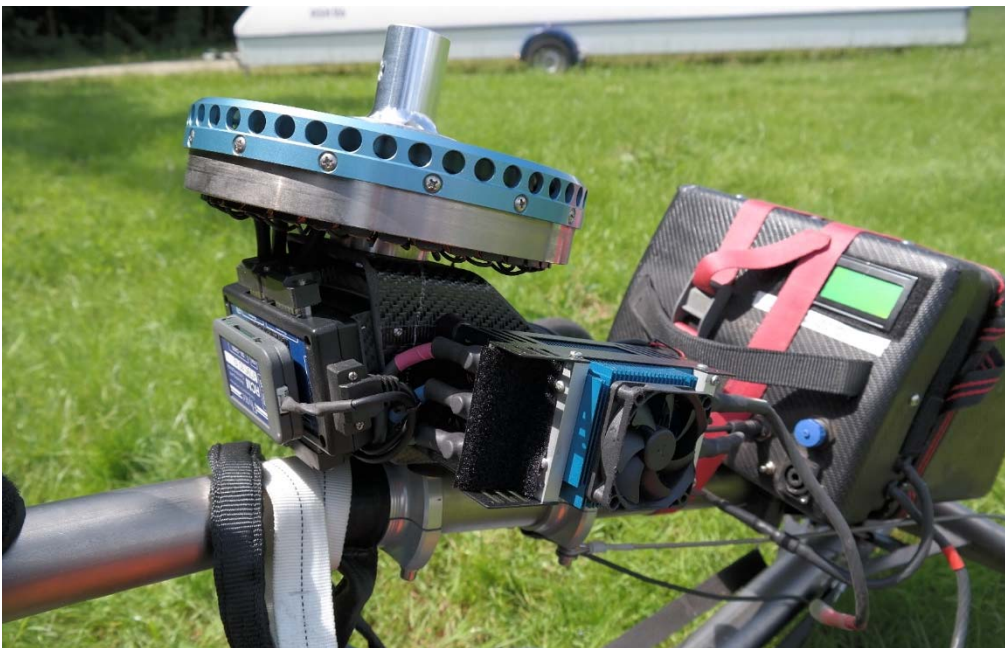
Abbildung 2: Elektromotor mit Leistungselektronik und Lithium-Polymer Akkumulator
