## Summarischer Bericht

<b>Luftfahrzeug</b>	AVRO 146-RJ100	HB-IYW	
<b>Halter</b>	Swiss Global Air Lines AG, Malzgasse 15, 4052 Basel		
<b>Eigentümer</b>	Swiss International Air Lines Ltd., Malzgasse 15, 4052 Basel		
<b>Kommandant</b>	Schweizer Staatsangehöriger, Jahrgang 1974		
<b>Ausweis</b>	Verkehrspilotenlizenz für Flugzeuge ( <i>airline transport pilot licence aeroplane</i> – ATPL(A)) nach der Europäischen Agentur für Flugsicherheit ( <i>European Aviation Safety Agency</i> – EASA), ausgestellt durch das Bundesamt für Zivilluftfahrt (BAZL)		
<b>Flugstunden</b>	<b>insgesamt</b> 9535 h	<b>während der letzten 90 Tage</b> 142 h	
	<b>mit dem Vorfallmuster</b> 5888 h	<b>während der letzten 90 Tage</b> 142 h	
<b>Copilot</b>	Schweizer Staatsangehöriger, Jahrgang 1969		
<b>Ausweis</b>	ATPL(A) nach EASA, ausgestellt durch das BAZL		
<b>Flugstunden</b>	<b>insgesamt</b> 9423 h	<b>während der letzten 90 Tage</b> 127 h	
	<b>mit dem Vorfallmuster</b> 9112 h	<b>während der letzten 90 Tage</b> 127 h

<b>Ort</b>	2 NM östlich der Piste 10 in Nürnberg		
<b>Koordinaten</b>	---	<b>Höhe</b> rund 2000 ft AGL <sup>1</sup>	
<b>Datum und Zeit</b>	15. September 2016, 13:27 UTC		
<b>Betriebsart</b>	Linienf

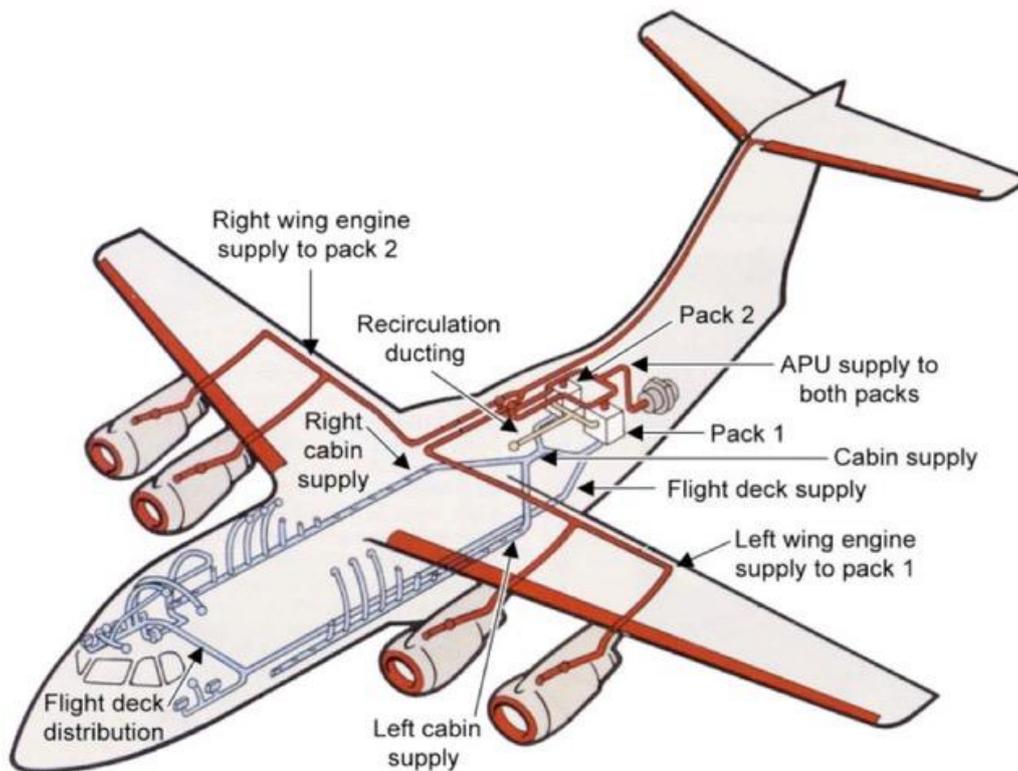
Die Druckbelüftungsanlage versorgt das Cockpit und die Kabine mit konditionierter Luft. Diese wird als *bleed air* von der APU oder den Triebwerken entnommen und von zwei *air conditioning packs* aufbereitet. Die beiden *pack* befinden sich im hinteren Teil des Flugzeuges (vgl. Abbildung 1).

**Abbildung 1:** bleed air system (Quelle: flight crew operation manual (FCOM) der Swiss)

Das pack 1 wird durch die APU oder die linken Triebwerke versorgt, das pack 2 durch die APU oder die rechten Triebwerke. Im Normalfall versorgt pack 1 die Kabine und das Cockpit, und pack 2 nur die Kabine. Beim Betrieb mit nur einem pack versorgt dieses sowohl die Kabine als auch das Cockpit.
