Summarischer Bericht

Luftfahrzeug	AS 350 B2	HB-ZPF
Halter	Airport Helicopter AHB AG, Moos 3, 6025 Neudorf	
Eigentümer	HRM Helicopter und Immobilien AG, Moos 3, 6025 Neudorf	
Fluglehrer	Schweizer Staatsangehöriger, Jahrgang 1973	
Ausweis	Berufspilotenlizenz für Helikopter (<i>Commercial Pilot Licence Helicopter – CPL(H)</i>) nach der Europäischen Agentur für Flugsicherheit (<i>European Aviation Safety Agency – EASA</i>), ausgestellt durch das Bundesamt für Zivilluftfahrt (BAZL)	
Flugstunden	insgesamt 3885 h	während der letzten 90 Tage 124:13 h
	mit dem Vorfallmuster 429:53 h	während der letzten 90 Tage 22:03 h
Pilot	Schweizer Staatsangehöriger, Jahrgang 1973	
Ausweis	Privatpilotenlizenz für Helikopter (<i>Private Pilot Licence Helicopter – PPL(H)</i>) nach der internationalen Zivilluftfahrtorganisation (<i>International Civil Aviation Organisation – ICAO</i>), ausgestellt durch das BAZL	
Flugstunden	insgesamt 120 h	während der letzten 90 Tage 3 h

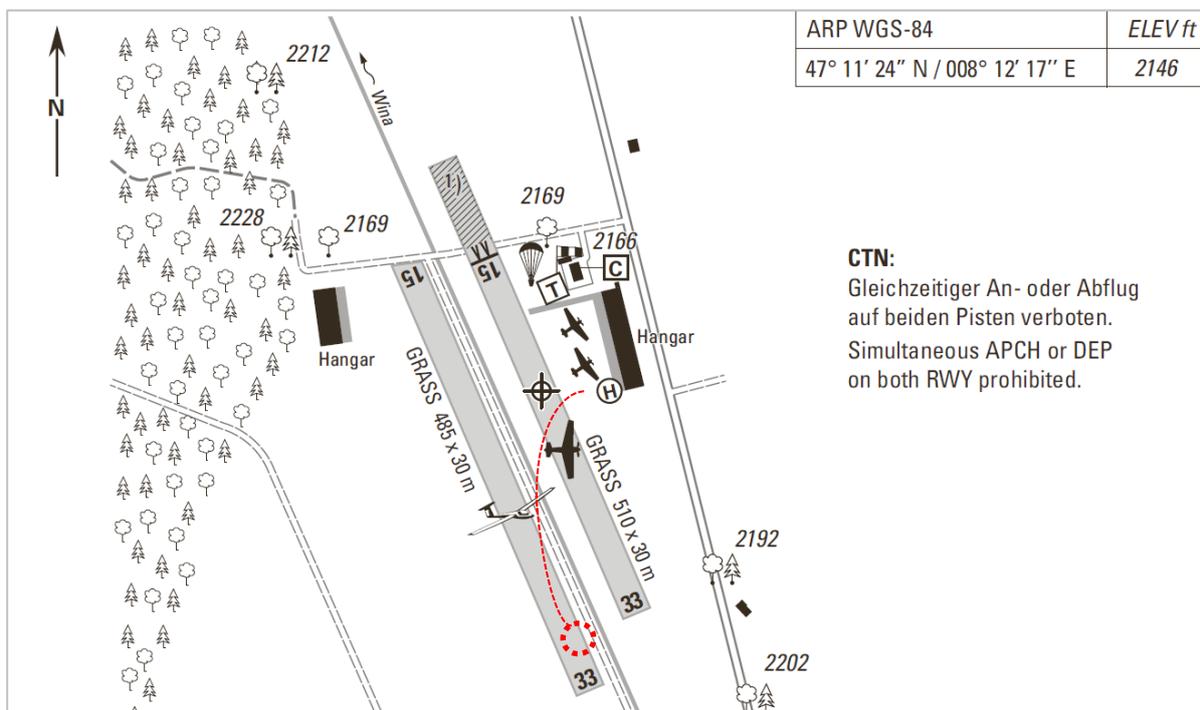
Abbildung 1: Ungefährer Flugverlauf (rot gestrichelte Linie) der HB-ZPF nach dem Start vom Helipad in Richtung Pistenkopf 33 dargestellt auf der Bodenkarte des VFR-Guide (angepasst durch die SUST)

Nach dem Abheben vom Helipad am südlichen Endes des Hangars (vgl. Abbildung 1), querte die HB-ZPF die Graspiste im Schwebeflug (*hover-taxi*) in südlicher Richtung zum Pistenanfang 33 für einen Start in nordwestlicher Richtung. Dabei lag die Kontrolle des Helikopters beim Fluglehrer. Die Sicht war gut und es herrschte ein leicht böiger Wind aus rund 330 Grad bei etwa 15 Knoten.
