Summarischer Bericht

Ereignis	Kollision von zwei Rangierbewegungen für den Baudienst
Ereignisart	Kollision Rangierbewegung - Rangierbewegung
Ort, Datum, Zeit	Ittigen (BE), 28. April 2017, 04:20 Uhr
Reg.-Nr.	2017042803
Verkehrsmittel	Eisenbahn

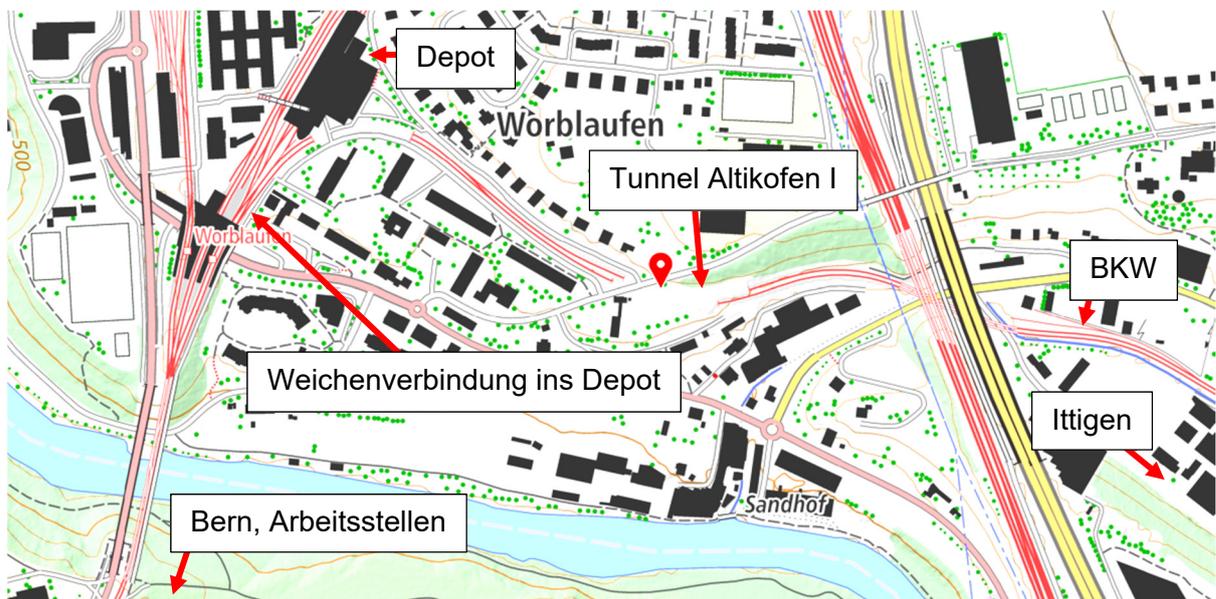
Abbildung 1: Situationsplan im Raum Worblaufen.
Quelle der Karte: Bundesamt für Landestopografie.

Bei dieser Fahrt kam ihm auf dem gleichen Gleis ein zweites Team (Team 2) entgegen, das zuvor auf der bergseitigen Arbeitsstelle tätig war. Diese direkt geführte Rangierbewegung 2, bestehend aus einer Rangierlok und vier Wagen, kollidierte um 04:20 Uhr mit der entgegenfahrenden Komposition vom Team 1 kurz nach Einfahrt in den Tunnel Altikofen I.
