Servizio d'inchiesta svizzero sulla sicurezza SISI

Rapporto annuale 2015

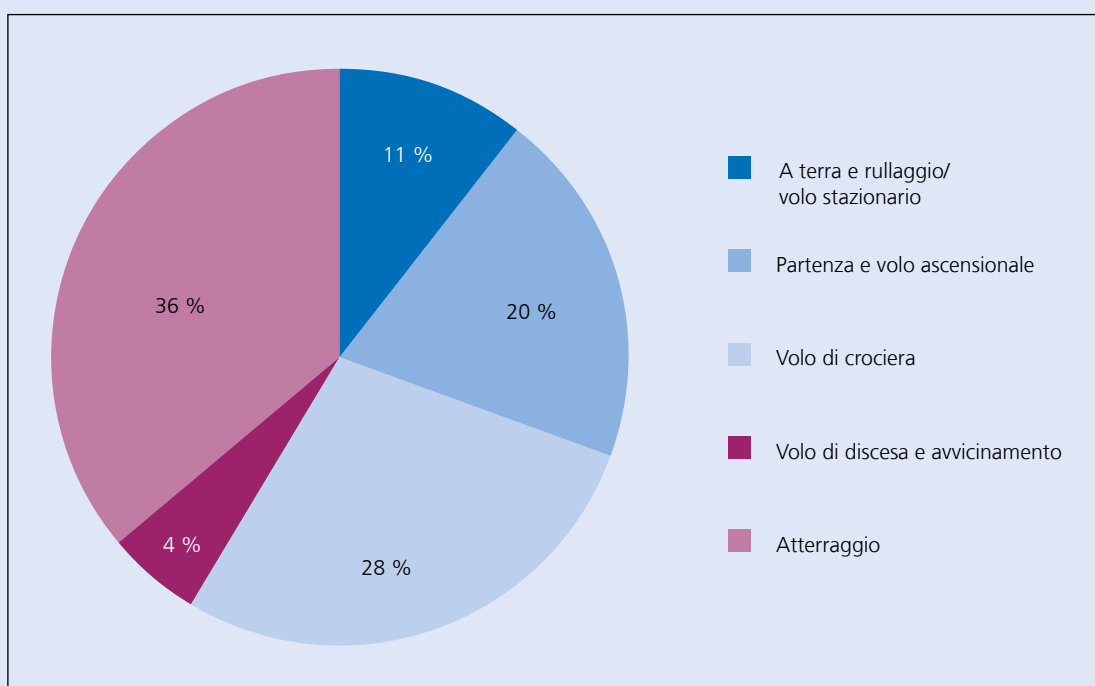
3.2.4 Fase di volo (incidenti e inconvenienti gravi con aeromobili immatricolati in Svizzera e avvenuti in Svizzera e all'estero, nonché con aeromobili immatricolati all'estero avvenuti in Svizzera)
