Schweizerische Sicherheitsuntersuchungsstelle SUST

Jahresbericht 2018

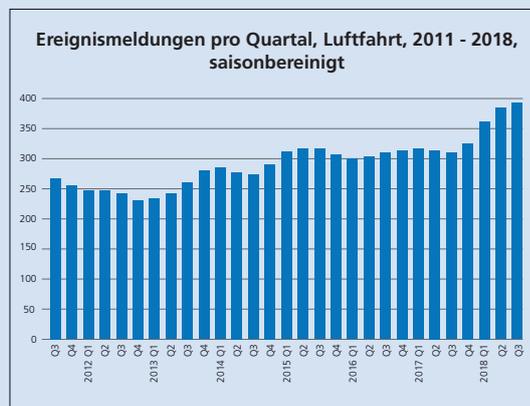
Abbildung 1: Anzahl der pro Quartal gemeldeten und für den Bereich Luftfahrt relevanten Zwischenfälle zwischen 2011 und 2018. Die saisonalen Effekte wurden mit einem gleitenden Mittel bereinigt.

Seit dem Jahr 2011 hat die Anzahl der gemeldeten Zwischenfälle kontinuierlich zugenommen und mit 1556 im Jahr 2018 das vorläufige Maximum erreicht (Abbildung 1). Als Konsequenz davon stieg auch die Anzahl der eröffneten Untersuchungen im selben Zeitraum an und erreichte mit 119 im Jahr 2018 ein vorläufiges Maximum (Abbildung 2).

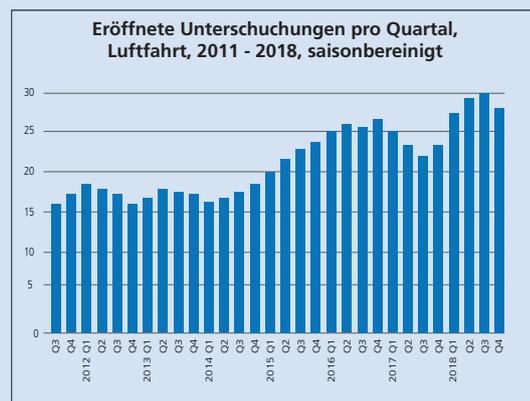
Abbildung 2: Anzahl der pro Quartal aufgrund der gemeldeten Zwischenfälle im Bereich Aviatik eröffneten Untersuchungen. Die saisonalen Effekte wurden mit einem gleitenden Mittel bereinigt.

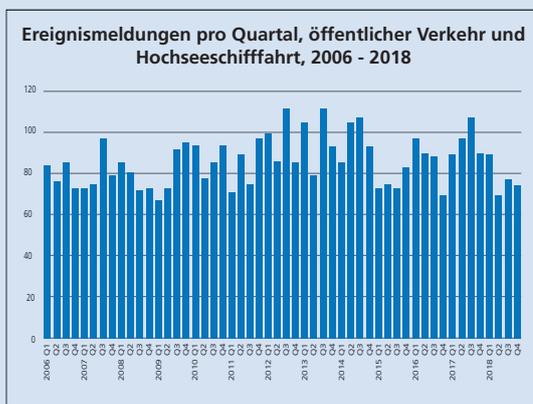
Abbildung 3: Anzahl der pro Quartal gemeldeten und für den öffentlichen Verkehr sowie die Hochseeschifffahrt relevanten Zwischenfälle zwischen 2006 und 2018.

Wie Abbildung 3 verdeutlicht, bewegt sich die Anzahl der im Berichtsjahr gemeldeten Zwischenfälle im Bereich des langjährigen Mittels. Im Gegensatz zum Bereich Aviatik kann im öffentlichen Verkehr kein saisonales Muster bei der Anzahl der gemeldeten Zwischenfälle identifiziert werden. Bei der Hochseeschifffahrt werden pro Jahre nur einige wenige Zwischenfälle verzeichnet. Diese haben keinen Einfluss auf die Statistik der gesamten Meldungen.

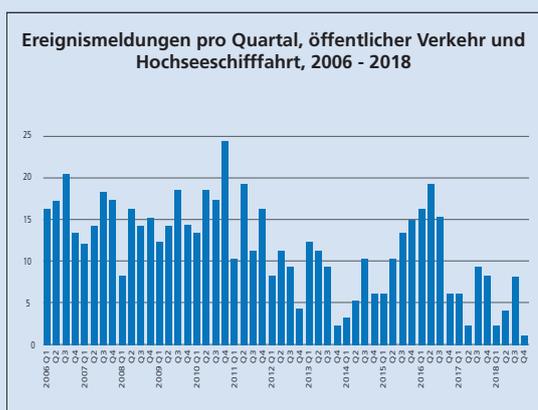
Abbildung 4: Anzahl der pro Quartal aufgrund der gemeldeten Zwischenfälle im öffentlichen Verkehr und in der Hochseeschifffahrt eröffneten Untersuchungen.

Auch die Zeitreihe der eröffneten Untersuchungen (Abbildung 4) zeigt keine eindeutigen Muster, ausser dass die Anzahl der eröffneten Untersuchungen seit 2006 tendenziell kleiner geworden ist.

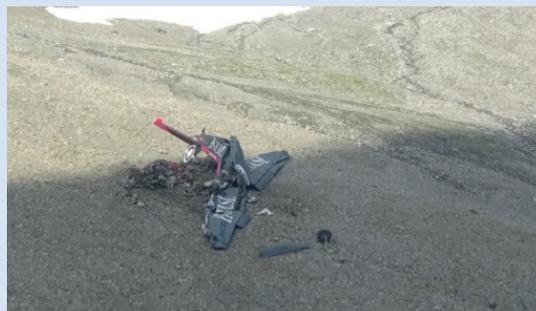
Unfall eines historischen Verkehrsflugzeuges, Flims, 04.08.2018

Am 4. August 2018 um 16:10 Uhr startete das historische Verkehrsflugzeug Junkers Ju 52/3m g4e, eingetragen als HB-HOT und betrieben durch die Ju-Air vom Flugplatz Locarno zu einem Flug nach dem Militärflugplatz Dübendorf. Das Flugzeug kollidierte um 16:56 Uhr rund 1.2 km südwestlich des Piz Segnas annähernd senkrecht mit dem Gelände. Alle 20 Personen an Bord des Flugzeuges wurden beim Unfall getötet. Das Flugzeug wurde zerstört.

An den Holmen, Scharnieren, Beschlägen der Tragflügel und im Bereich der Kabinenbodenplatte am Wrack der HB-HOT wurden erhebliche Korrosionsschäden gefunden. Zwei der drei Motoren waren mit neuangefertigten Nockenscheiben ausgerüstet, die Mängel aufwiesen.

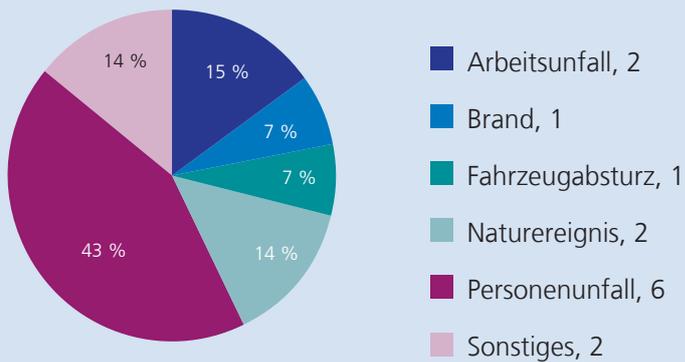
Verteilung der Ereignisarten der Ereignismeldungen des Verkehrsträgers Seilbahnen

Die Mehrzahl der 14 Ereignismeldungen betrafen bei den Seilbahnen Personenunfälle (6), Arbeitsunfälle (2) und Naturereignisse (2). Personenunfälle sind mehrheitlich Vorkommnisse im Zusammenhang mit dem Ein- und Aussteigen von Fahrzeugen.

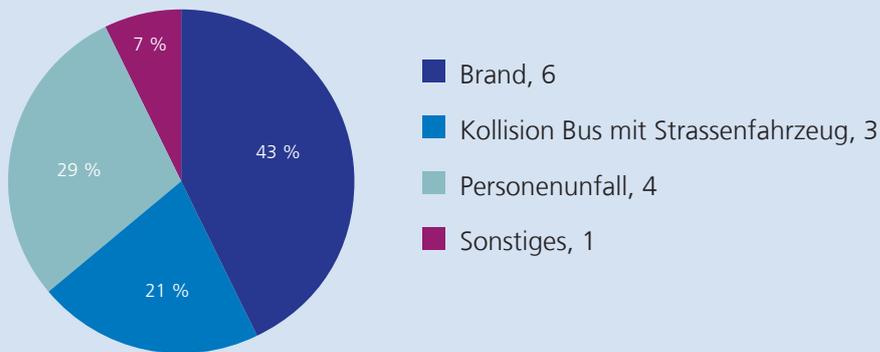
Verteilung der Ereignisarten der Ereignismeldungen des Verkehrsträgers Busse

Zwischenfälle auf öffentlichen Strassen, die auf eine Verletzung der Strassenverkehrsregeln zurückzuführen sind, müssen der SUST nicht gemeldet werden und werden auch nicht untersucht. Im Verhältnis zu allen Ereignisarten machen die Brände und Kollision mit Strassenfahrzeugen die Mehrzahl der gemeldeten Ereignisse aus. Bei einem Personenunfall hat sich nachträglich herausgestellt, dass es sich um einen Suizid handelte.

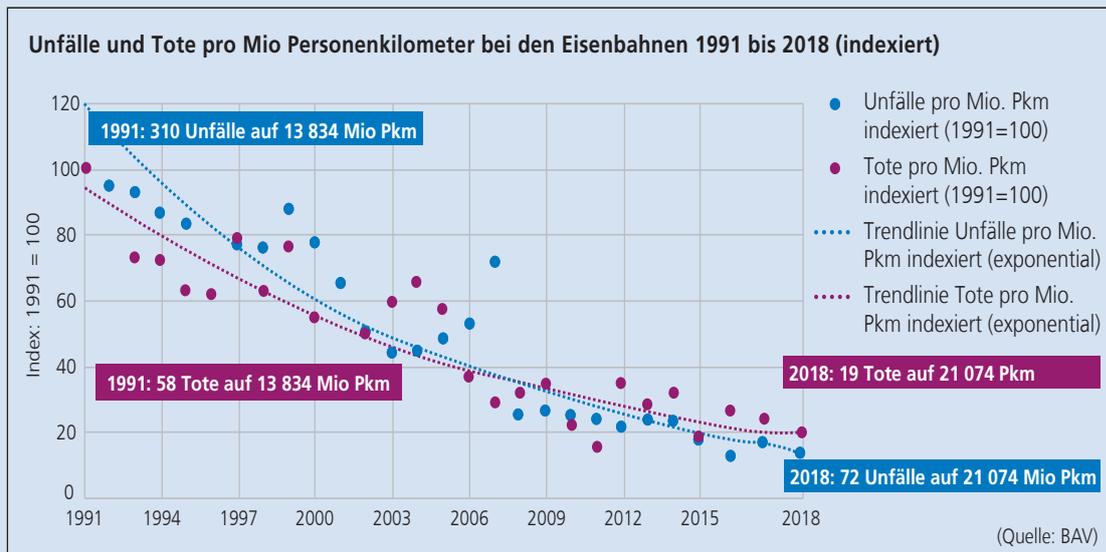
Entwicklung der Unfälle und tödlich verletzten Personen bei den Eisenbahnen

Innerhalb der letzten 27 Jahre haben die Unfälle und tödlich verletzten Personen bei den Eisenbahnen auf rund einen Viertel abgenommen. Dies ist Ergebnis der Bemühungen aller Beteiligten im gesamten Sicherheitsverbund, an dem die SUST auch ihren Anteil hat (Quelle Grafik: BAV).

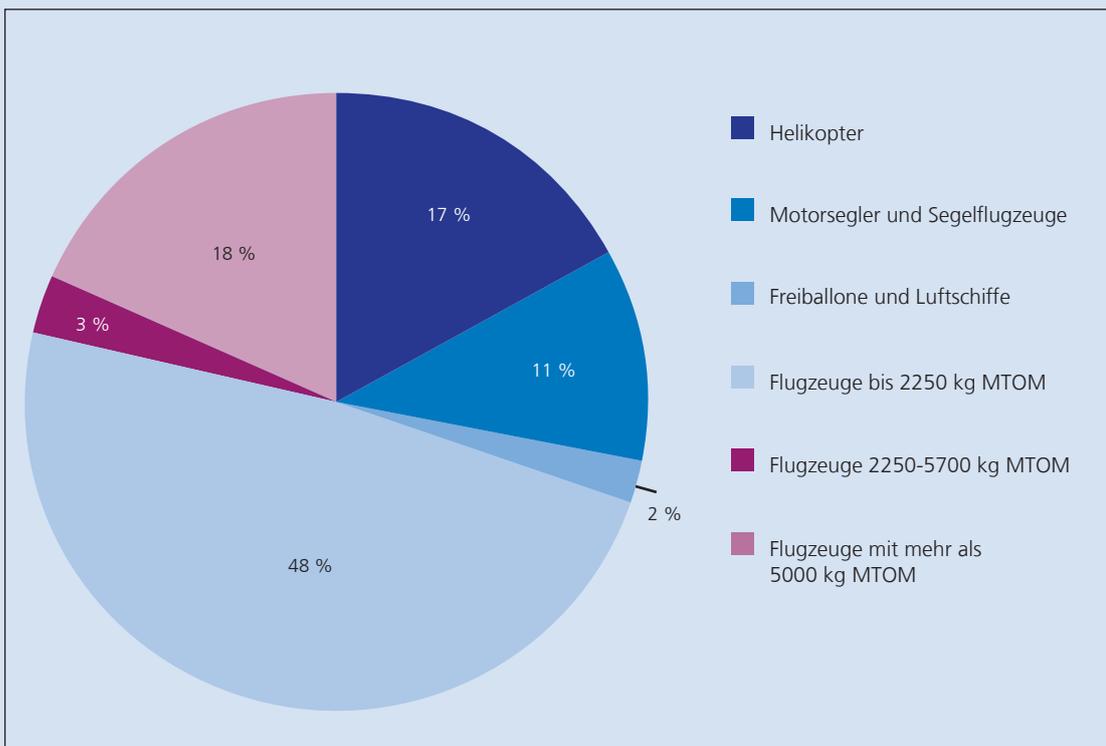
3.2.3 Unfälle und schwere Vorfälle nach Luftfahrzeugart schweizerisch immatrikulierter Luftfahrzeuge

2018	2017
Flugzeuge bis 2250 kg MTOM	48 %	67 %
Flugzeuge 2250–5700 kg MTOM	3 %	3 %
Flugzeuge über 5700 kg MTOM	18 %	8 %
Helikopter	17 %	14 %
Motorsegler und Segelflugzeuge	11 %	9 %
Freiballone und Luftschiffe	2 %	0 %

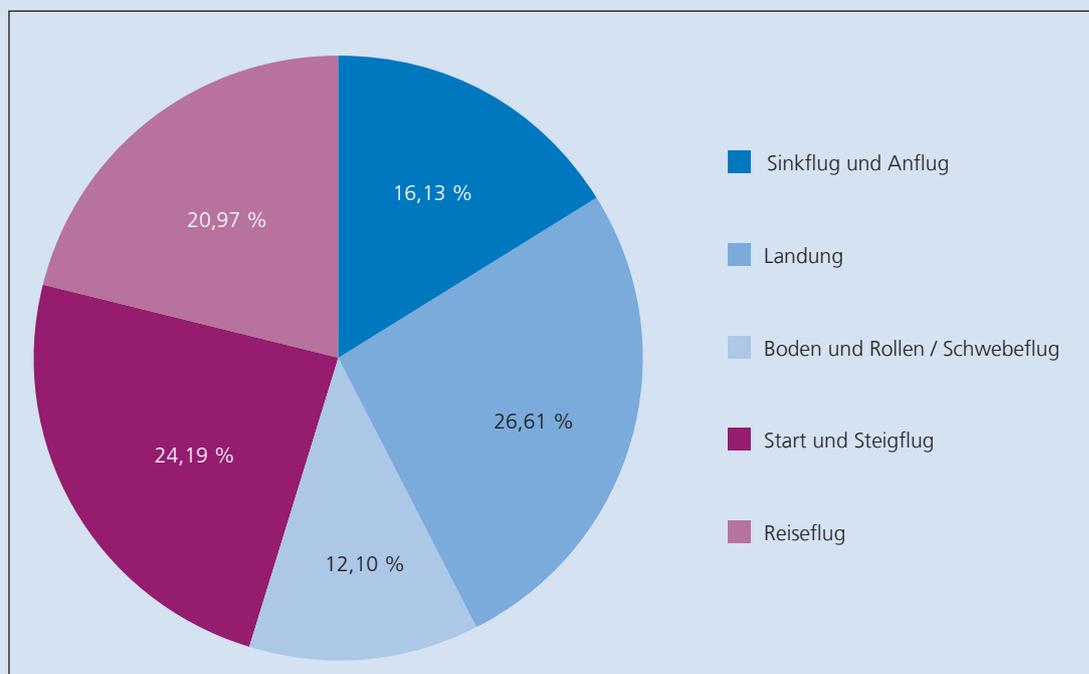
3.2.4 Flugphase (Unfälle und schwere Vorfälle schweizerisch immatrikulierter Luftfahrzeuge im In- und Ausland und ausländisch immatrikulierter Luftfahrzeuge in der Schweiz)

Boden und Rollen / Schwebeflug		Start und Steigflug		Reiseflug		Sinkflug und Anflug		Landung		Total	
	2018	2017	2018	2017	2018	2017	2018	2017	2018	2017	2018	2017
Flugzeuge bis 2250 kg MTOM	12	10	10	16	12	6	8	8	17	21	59	61
Flugzeuge 2250–5700 kg MTOM	0	0	2	1	1	1	2	0	3	1	8	3
Flugzeuge mit mehr als 5700 kg MTOM	1	0	7	4	7	3	8	5	0	1	23	13
Helikopter	0	1	9	4	3	3	1	2	3	1	16	11
Motorsegler und Segelflugzeuge	1	0	2	1	3	3	1	0	7	4	14	8
Freiballone und Luftschiffe	0	0	0	0	0	0	0	0	3	0	3	0
Ultraleicht	1	0	0	0	0	0	0	0	0	0	1	0
Total	15	11	30	26	26	16	20	15	33	28	124	96
