Schweizerische Sicherheitsuntersuchungsstelle SUST

Jahresbericht 2019

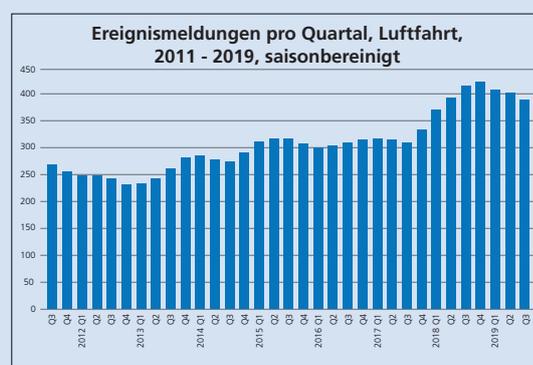
Abbildung 1: Anzahl der pro Quartal gemeldeten und für den Bereich Luftfahrt relevanten Zwischenfälle zwischen 2011 und 2019. Die saisonalen Effekte wurden mit einem gleitenden Mittel bereinigt.

Seit dem Jahr 2011 hat die Anzahl der gemeldeten Zwischenfälle kontinuierlich zugenommen und mit 1566 im Jahr 2019 das vorläufige Maximum erreicht (Abbildung 1). Im Gegensatz zum Jahr 2018, in dem mit 119 eröffneten Untersuchungen ein Maximum erreicht wurde, weist das Jahr mit 64 eröffneten Untersuchungen einen vergleichsweise kleinen Wert auf (Abbildung 2).

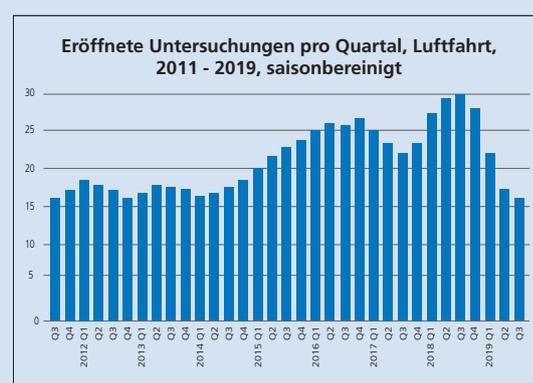
Abbildung 2: Anzahl der pro Quartal aufgrund der gemeldeten Zwischenfälle im Bereich Aviatik eröffneten Untersuchungen. Die saisonalen Effekte wurden mit einem gleitenden Mittel bereinigt.

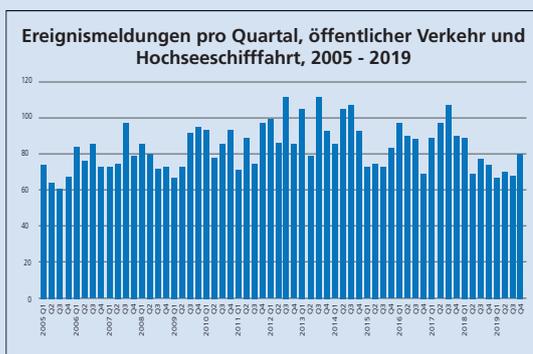
Abbildung 3: Anzahl der pro Quartal gemeldeten und für den öffentlichen Verkehr sowie die Hochseeschifffahrt relevanten Zwischenfälle zwischen 2005 und 2019.

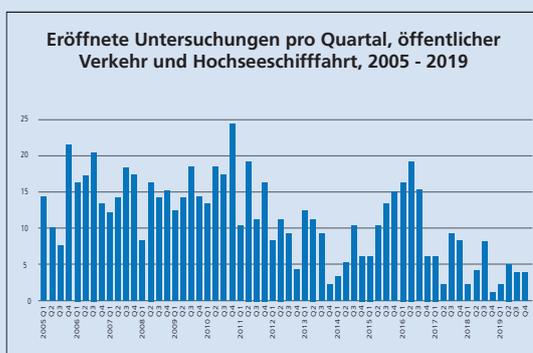
Abbildung 4: Anzahl der pro Quartal aufgrund der gemeldeten Zwischenfälle im öffentlichen Verkehr und in der Hochseeschifffahrt eröffneten Untersuchungen.

Auch die Zeitreihe der eröffneten Untersuchungen (Abbildung 4) zeigt keine eindeutigen Muster, ausser dass die Anzahl der eröffneten Untersuchungen seit 2005 tendenziell kleiner geworden ist. Bei Eisenbahnen führen die Entwicklung der internationalen Grundlagen zu einer komplexen Landschaft der Verantwortlichkeiten mit zahlreichen Akteuren. Die Untersuchung betrieblicher und organisatorischer Prozesse wird anspruchsvoller und deutlich aufwändiger. Nachfolgend werden die Zahlen für die einzelnen Verkehrsträger dargelegt.

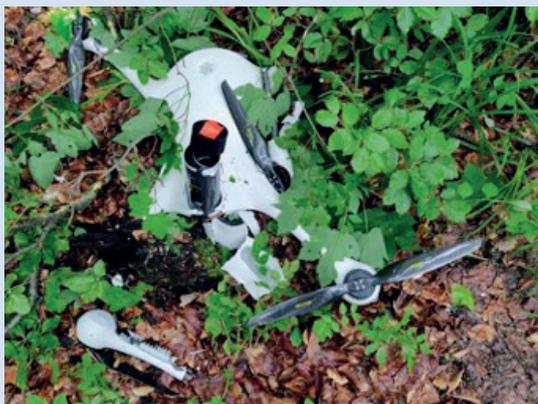
Rund zwei Minuten nach dem Start bei der Universität Zürich (UZH), Irchel löste die Drohne automatisch das Flugabbruchsystem (Flight Termination System) aus und leitete eine Notlandung ein.

Nach dem Ausstossen des Fallschirms riss die Verbindungsleine und die Drohne schlug ungebremst auf den Waldboden auf und wurde zerstört.

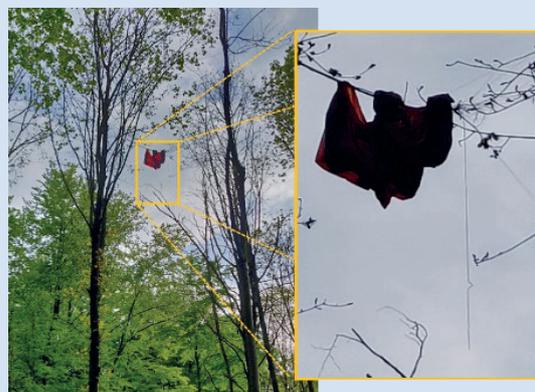
Umgesetzt. Mit Schreiben vom 19. September 2019 teilte das BAZL mit, dass die ursprüngliche Befestigung des Fallschirms einen single failure darstellt, der sowohl vom Hersteller als auch vom BAZL im design review übersehen worden wäre. Ein Service Bulletin (SB), welches einen Scheuerschutz und ein redundantes zweites Seil für den Fallschirm vorsieht, wurde in allen Drohnen eingebaut.

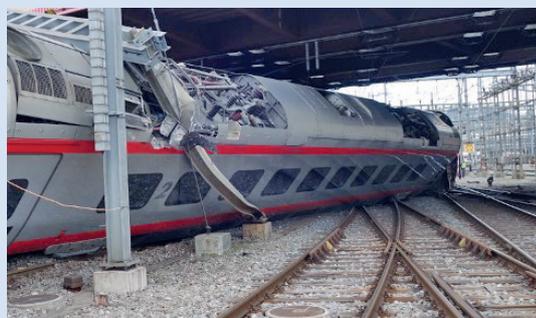
Die Verschleissform des Spurkranzes führte zu einem näheren Heranrücken der Spurkranzkuppe gegen die Weichenzungen spitze. Durch das über den bisher bekannten Werten liegende Klaffen der Weichenzunge stand die Wei-

chenzungen spitze zudem nahe am kritischen Bereich der Spurkranzkuppe. Der mangelnde Schmierfilm zwischen Spurkranzflanke und Schienenflanke führte zur Erhöhung des Reibwerts. Zusammen mit einer erhöhten Querkraft infolge des Defekts an der Querfederung des erstentgleisten Drehgestells erfolgte eine erhöhte Radanhebung während der Bogenfahrt. Alle diese Faktoren trugen dazu bei, dass die Spurkranzkuppe so positioniert wurde, dass das Rad auf die Weichenzungenoberkante aufsteigen konnte. Zusätzlich war die Spurkranzkuppe durch eine Aufwalzung etwas flacher, was das Aufsteigen ohne wesentliches Zurückdrücken der Weichenzunge begünstigte.

Mit statischen Messungen mittels einer Formlehre wird im Bereich der Weichenzungen spitze das Funktionsmass q_{Wz} kontrolliert. Daraus wird nach den anerkannten Regeln der Technik abgeleitet, dass das Klaffmass q_g einen akzeptablen Wert nicht überschreitet. Im Rahmen der Untersuchungen wurde erkannt, dass bei dynamischen Messungen das Klaffmass q_g grösser als bisher angenommen ausfallen kann. Unter betrieblicher Belastung entsteht eine geometrische Kontaktsituation, bei der bereits ein unverschlissenes Radprofil an der Weichenzunge aufsteigen und entgleisen kann. Dies dann, wenn das Klaffen zwischen Stockschiene und Weichenzunge zu gross ausfällt.

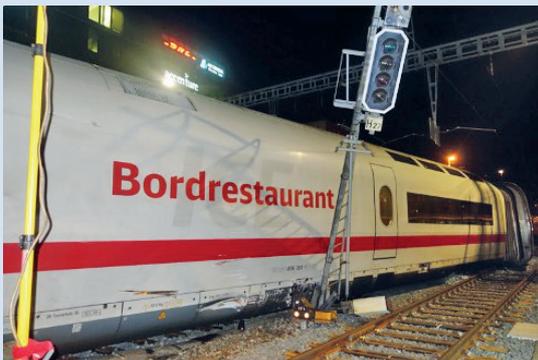
Die Entgleisung des ICE 75 bei der Einfahrt in den Bahnhof Basel SBB auf der verstellten Doppelkreuzungsweiche 317 ist darauf zurückzuführen, dass infolge des grossen Klaffmasses durch das Wegkippen der Stockschiene im Bereich der Weichenzungen das erste linke Rad des Wagens 9 etwa 50 cm nach der Zungenspitze auf die Zungenoberkante aufliess, die Spurführung verlor und nach zwei Metern entgleiste. Im Rahmen der Untersuchung konnte festgestellt werden, dass der ungenügende Schmierzustand der Schienenfahrkanten und der Weichenzungen massgeblich zum Risiko beitragen kann.

Mit Messungen und verschiedenen Simulationen wurde festgestellt, dass die Reibung zwischen Spurkranzflanke und Schienenflanke Werte bis zu 0.6 erreichen kann. Das führt zu signifikanter Radanhebung bei Bogenfahrt, was wiederum in fahrdynamisch anspruchsvollen Gleisgeometrien, wie sie in der Schweiz in einigen Fahrstrassen über Weichen vorhanden sind, zu einem entgleisungskritischen Zustand führen kann – und auch schon führte. Das praktizierte Schmieren der Schienenflanke über die Spurkranzschmierung von Triebfahrzeugen/Triebwagen stellt die Schmierung in kritischen Gleisgeometrien nicht sicher.

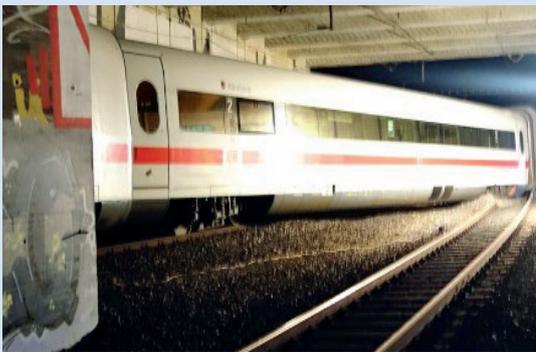
Am 17. Februar 2019 um 20:47 Uhr befuhr ein ICE-Zug eine Weiche bei der Ausfahrt aus Basel Badischer Bahnhof. Der vordere Triebkopf und das erste Drehgestell des ersten Wagens fuhren nach der Weiche auf dem rechten Streckengleis weiter. Das hintere Drehgestell sowie der Rest des Zuges wurden auf das linke Streckengleis abgelenkt. Dabei entgleiste das hintere Drehgestell. Der erste Wagen wurde schräg über beide Gleise über ca. 900 m mitgeschleift, bis der Zug rund 20 m vor einer zwischen den beiden Gleisen vorhandenen Tunnelwand zum Stehen kam. Eine Person verletzte sich an der Hand beim Versuch, den Zug über die Nottüröffnung anzuhalten.

Die Entgleisung eines ICE-Zuges bei der Ausfahrt in Basel Badischer Bahnhof ist auf das versehentliche, unzulässige Hilfsauflösen seiner Zugfahrstrasse und dem folgenden Einstellen einer anderen Zugfahrstrasse zurückzuführen, wodurch unter dem fahrenden Zug eine Weiche umgesteuert wurde.

Die Sicherungsanlage Basel Badischer Bahnhof auf Schweizer Gebiet hat gegenüber den Schweizer Stellwerken die Schwäche, nach dem Hilfsauflösen einer Zugfahrstrasse nicht zu verhindern, dass unmittelbar danach Fahrstrassenelemente angesteuert werden können. Hierzu besteht für die Stellwerke in Deutschland keine Anforderung.

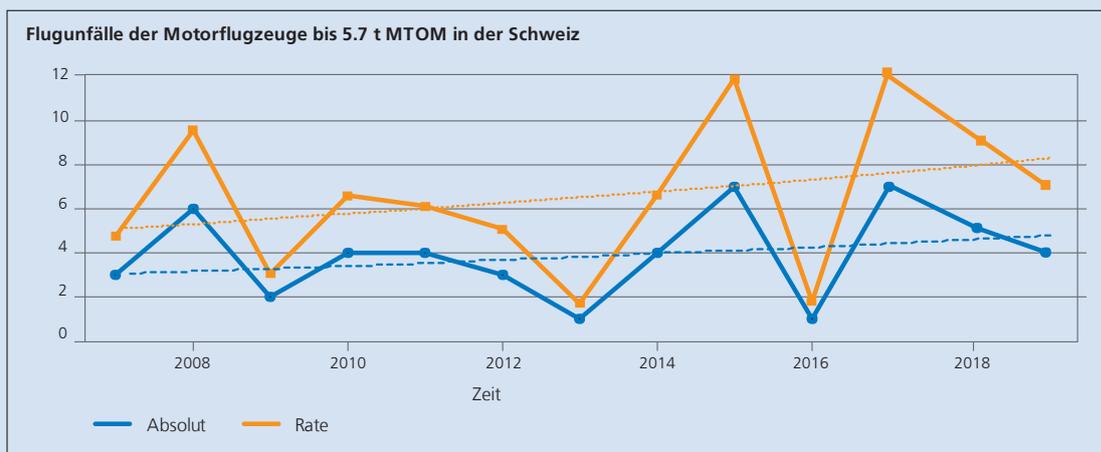
Unfälle (Absolut) / Unfälle pro 1 Million Flugbewegungen (Rate)

Die Zahl der Unfälle pro Jahr ist mit einem runden blauen Punkt dargestellt, die Unfallraten pro Jahr mit gelben Quadraten. Zur besseren Lesbarkeit wurden die Datenpunkte mit entsprechend eingefärbten Linien verbunden. Die blau gepunktete Linie stellt den Erwartungswert der Unfallzahlen, die gelb gepunktete Linie den Erwartungswert der Unfallraten dar.

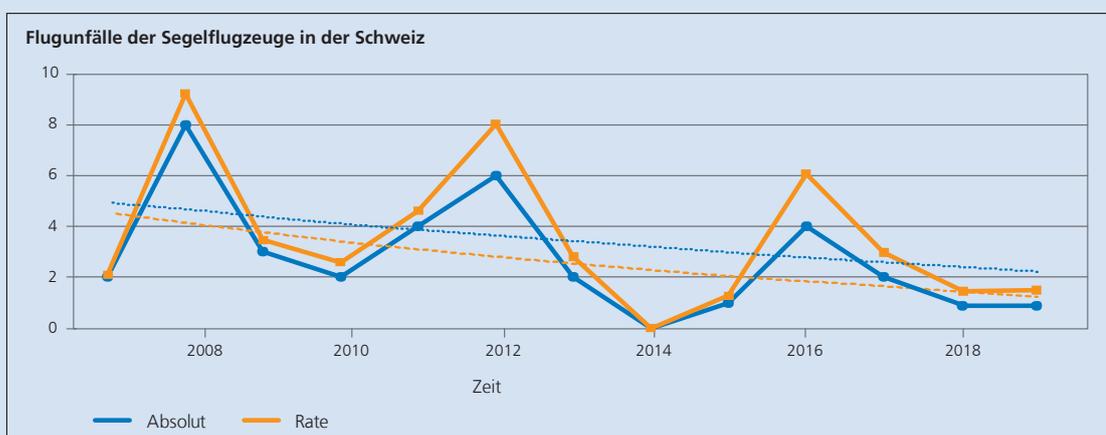
Unfälle (Absolut) / Unfälle pro 100 000 Flugbewegungen (Rate)

Im Jahr 2019 wurde ein Flugunfall in dieser Kategorie verzeichnet, dies ist – zusammen mit identischen Werten in den Jahren 2015 und 2018 – der zweittiefste seit 2007 registrierte Wert. Über die ganze Zeitreihe betrachtet bewegen sich die absoluten Unfallzahlen zwischen null und acht. Alle vier tiefsten Werte wurden in den letzten sechs Jahren registriert. Aus diesem Grund zeigen die Trend-Modelle jeweils eine leichte Abnahme der Anzahl Unfälle und der Unfallrate. Die Ergebnisse der statistischen Analyse zeigen, dass die Zunahme im Erwartungswert auf -9.9 % pro Jahr für die Anzahl Unfälle und -7.1 % für die Unfallrate geschätzt wird – also jeweils eine Abnahme. Für die Unfallrate ist der

Die Zahl der Unfälle pro Jahr ist mit einem runden blauen Punkt dargestellt, die Unfallraten pro Jahr mit gelben Quadraten. Zur besseren Lesbarkeit wurden die Datenpunkte mit entsprechend eingefärbten Linien verbunden. Die blau gepunktete Linie stellt den Erwartungswert der Unfallzahlen, die gelb gepunktete Linie den Erwartungswert der Unfallraten dar.

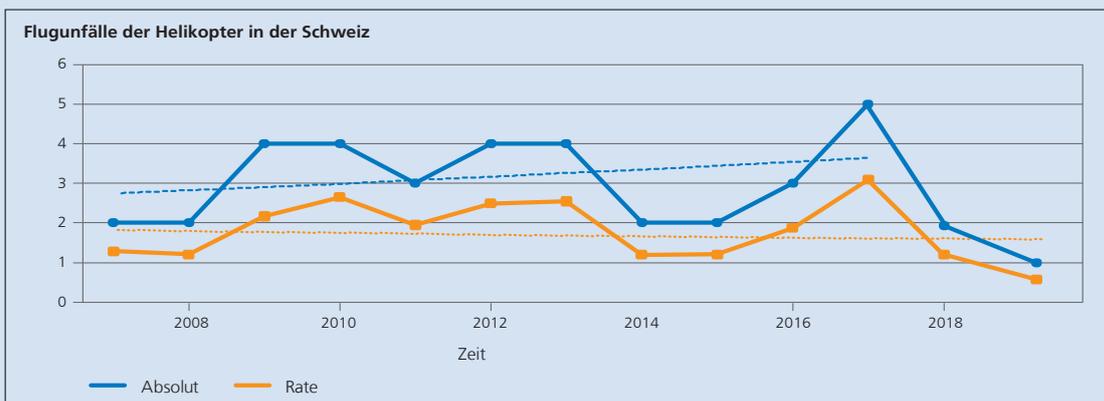
Unfälle (Absolut) / Unfälle pro 100 000 Flugbewegungen (Rate)

kungen sind im Vergleich zu den beiden vorher dargelegten Kategorien eher klein und bewegen sich um einen scheinbaren Mittelwert von drei. Die Trend-Modelle zeigen konsequenterweise nur marginale Abnahmen. Die Ergebnisse der statistischen Analyse zeigen, dass die Änderung im Erwartungswert auf -1.7 % pro Jahr für die absolute Anzahl Unfälle und -1.8 % für die Unfallrate geschätzt wird – also jeweils eine Abnahme. In beiden Fällen ist der Wert jedoch nicht signifikant von Null verschieden ($p = 0.697$ bzw. $p = 0.673$).

Die Zahl der Unfälle pro Jahr ist mit einem runden blauen Punkt dargestellt, die Unfallraten pro Jahr mit gelben Quadraten. Zur besseren Lesbarkeit wurden die Datenpunkte mit entsprechend eingefärbten Linien verbunden. Die blau gepunktete Linie stellt den Erwartungswert der Unfallzahlen, die gelb gepunktete Linie den Erwartungswert der Unfallraten dar.

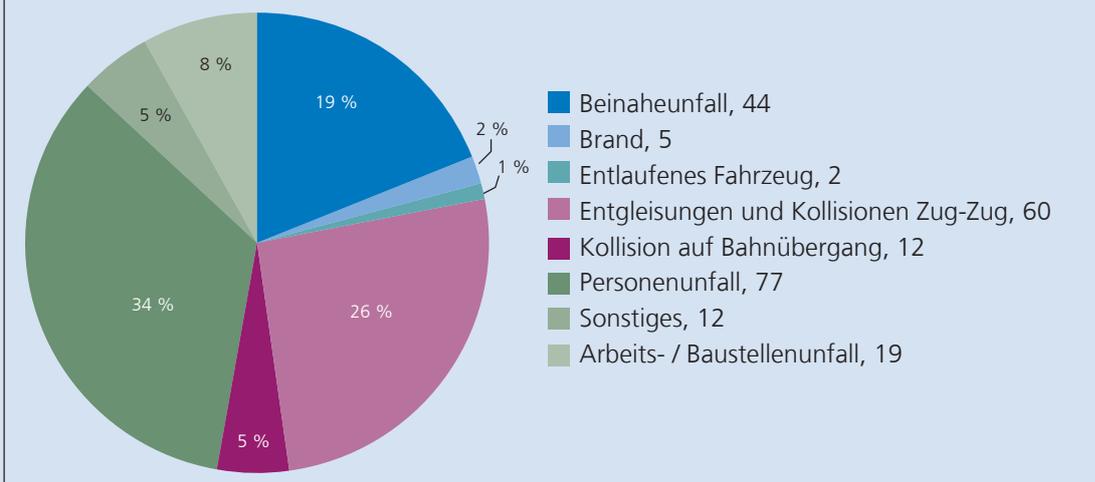
Verteilung der Ereignisarten der Ereignismeldungen des Verkehrsträgers Eisenbahnen (ohne Trams)

Beim Verkehrsträger Eisenbahnen (ohne Trams) mussten 231 Ereignismeldungen abgeklärt werden. Der überwiegende Anteil waren Personenunfälle, wobei sich in 31 Fällen nachträglich herausstellte, dass es sich um einen Suizid handelte.

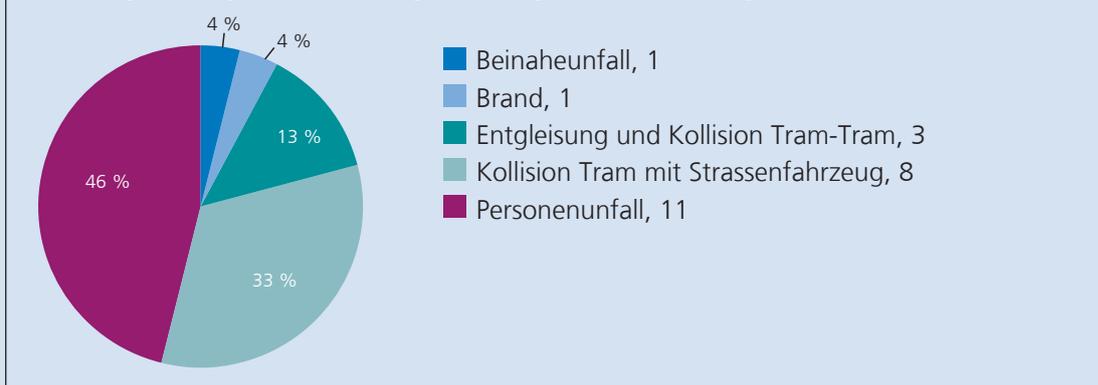
Verteilung der Ereignisarten der Ereignismeldungen des Verkehrsträgers Trams

Beim Verkehrsträger Trams umfasst die Mehrzahl der Ereignisse Kollisionen mit anderen Verkehrsteilnehmern, sei dies ein Fussgänger (Personenunfall) oder ein Strassenfahrzeug. Zu beachten ist, dass Zwischenfälle auf öffentlichen Strassen, die auf eine Verletzung der Strassenverkehrsregeln zurückzuführen sind, der SUST nicht gemeldet werden müssen.

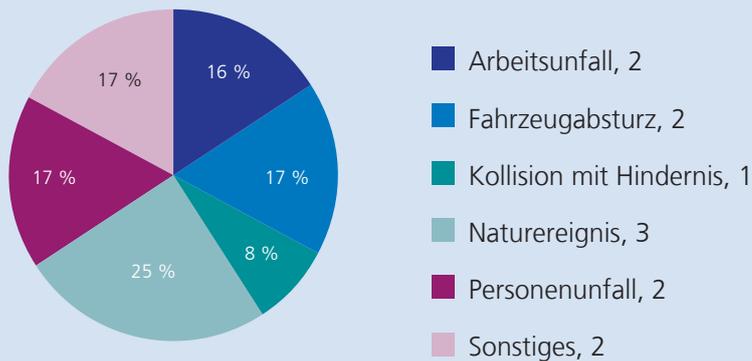
Verteilung der Ereignisarten der Ereignismeldungen des Verkehrsträgers Seilbahnen

Die Mehrzahl der 12 Ereignismeldungen betrafen bei den Seilbahnen Vorfälle, bei denen Umwelteinflüsse (Wind, Lawine, Terrainabsenkung) die Ursache waren und in 2 Fällen zu Fahrzeugabstürzen führten. 2 Arbeitsunfälle hatten je einen tödlichen und einen schwerverletzten Mitarbeiter zur Folge.

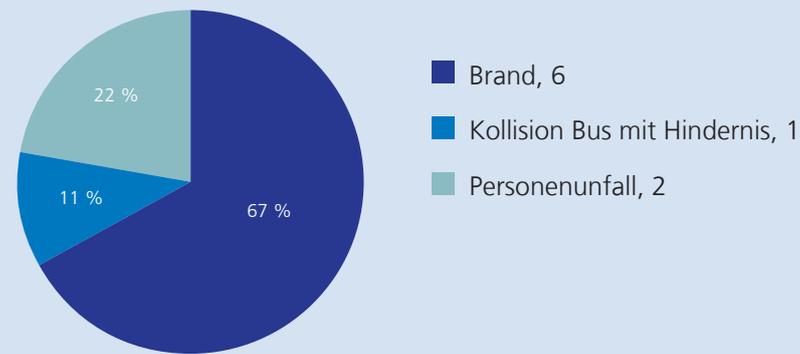
Verteilung der Ereignisarten der Ereignismeldungen des Verkehrsträgers Busse

Zwischenfälle auf öffentlichen Strassen, die auf eine Verletzung der Strassenverkehrsregeln zurückzuführen sind, müssen der SUST nicht gemeldet werden und werden auch nicht untersucht. Im Verhältnis zu allen Ereignisarten machen die Brände die Mehrzahl der gemeldeten Ereignisse aus.

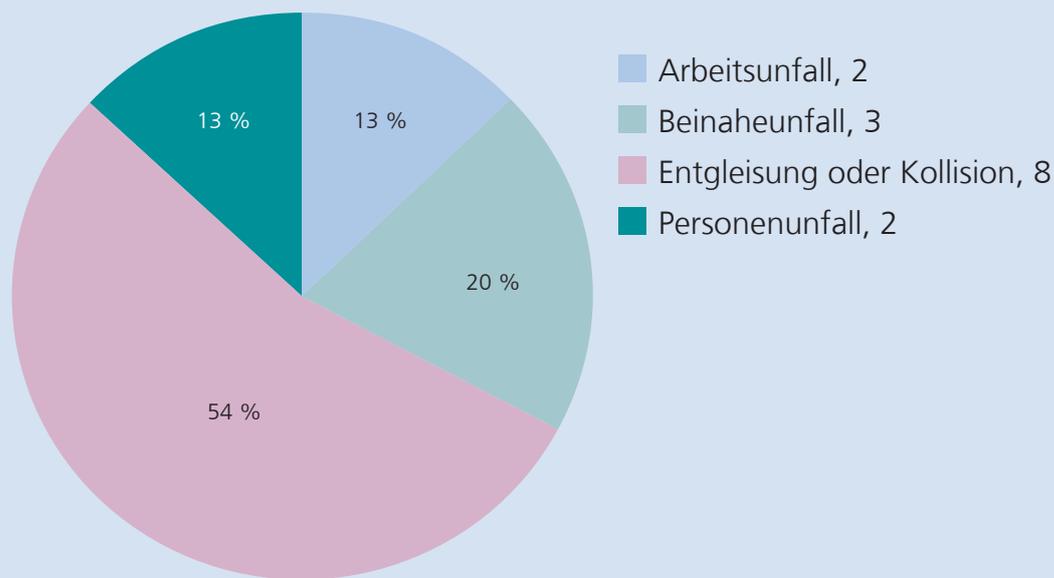
Verteilung der eröffneten Untersuchungen nach Ereignisarten aller Verkehrsträger

Die Mehrzahl der 15 eröffneten Untersuchungen betreffen Entgleisungen (3) und Kollisionen (4). Danach folgen Beinaheunfälle (3), bei denen kein Schaden verzeichnet wurde, gefolgt von vier Arbeits- und Personenunfällen, bei denen Personen zu Schaden kamen.

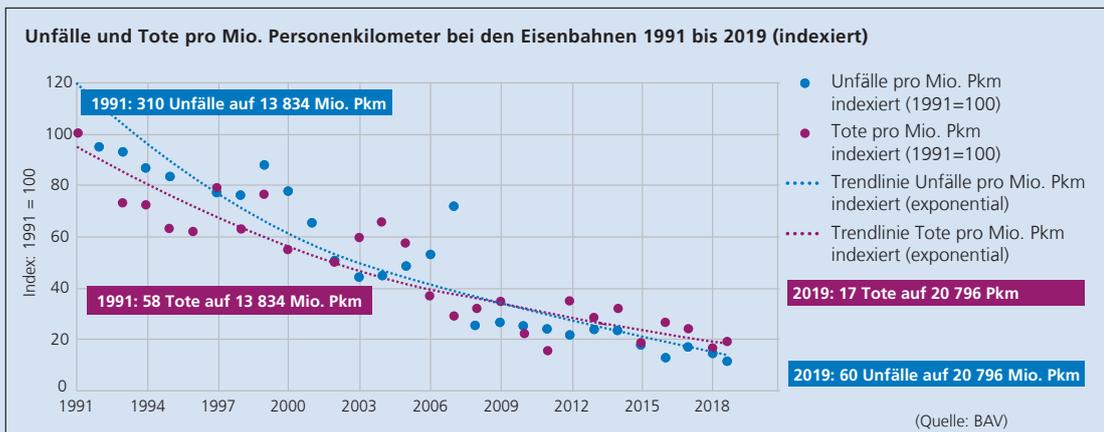
Entwicklung der Unfälle und tödlich verletzten Personen bei den Eisenbahnen

Innerhalb der letzten 28 Jahre haben die Unfälle und tödlich verletzten Personen bei den Eisenbahnen auf rund einen Fünftel abgenommen. Dies ist Ergebnis der Bemühungen aller Beteiligten im gesamten Sicherheitsverbund, an dem die SUST auch ihren Anteil hat (Quelle Grafik: BAV).
