# Schweizerische Sicherheitsuntersuchungsstelle SUST

## Jahresbericht 2020

**Schweizerische Sicherheitsuntersuchungsstelle SUST**

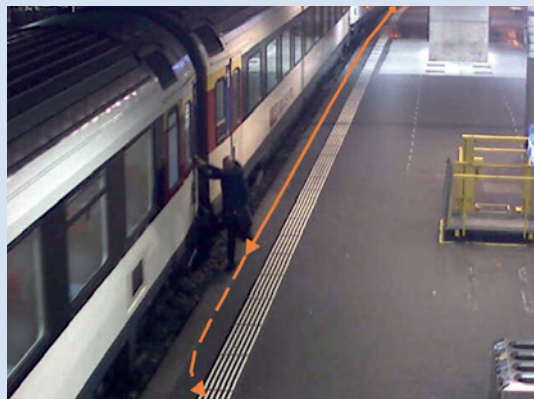
### Personenunfall in Bern, 01.03.2020 (Zwischenbericht)

Am Sonntag, 1. März 2020 um 01:09 Uhr wurde im Bahnhof Bern die Hand eines Reisenden beim Schliessvorgang der Einstiegstür eines Eurocity-Reisezugwagens des Intercity (IC) Bern-Interlaken Ost eingeklemmt. Der Zug fuhr kurze Zeit später ab. Der Reisende lief neben dem Wagen her und versuchte, sich zu befreien. Nach einer Distanz von ca. 45 m gelang es ihm schliesslich, die Hand aus den Türgummidichtungen herauszuziehen. Dabei zog er sich leichte Verletzungen zu.

Das verwendete Gummiprofil (Generation 2) weist eine solche Härte auf, dass Personen oder Gegenstände, die während dem Schliessvorgang mit der Türvorderkante in Berührung kommen, nicht zuverlässig erkannt werden. Damit ist es möglich, dass Personen oder Gegenstände eingeklemmt oder Personen zu Fall gebracht werden.

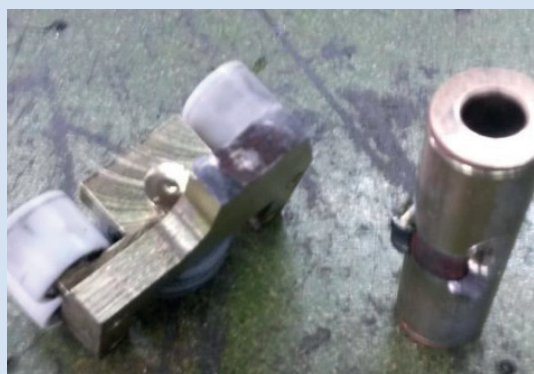
#### **Unerwartete Öffnung einer Kabinentür auf der Funitel Les Violettes-Plaine Morte in Crans-Montana, 20.01.2020**

Am Montag, dem 20. Januar 2020, gegen 13.45 Uhr, öffnete sich in Crans-Montana auf der Funitel, die die Violette-shütte mit dem Plaine-Morte-Gletscher verbindet, kurz vor der Talstation Les Violettes die Tür einer mit etwa fünfzehn Personen besetzten Kabine. Die Anlage wurde vom Personal sofort still gesetzt. Es wurde eine Rückwärtsfahrt eingeleitet, um die Kabine in die Station zurückzubringen. Die Fahrgäste mussten aussteigen und die Kabine wurde aus dem Verkehr gezogen. Es wurden keine Personen verletzt.

Das unerwartete Öffnen der Tür der Kabine Nr. 15 bei der Ausfahrt aus der Talstation wurde durch den Bruch des Führungswagens am Kabinentürflügel verursacht.

Es stellt sich heraus, dass die Ausführung des gebrochenen Führungswagens nicht mit der Fertigungszeichnung übereinstimmt. In der Zeichnung ist das vertikale Rohr mit zwei Schweissnähten an den horizontalen Führungsträger geschweisst; die Schweissnähte befinden sich oberhalb und unterhalb des horizontalen Führungsträgers. Das beschädigte Teil und die von der SUST überprüften Teile waren nur mit zwei Schweisspunkten mit den Seiten des horizontalen Führungsträgers verbunden.
