# Servizio d'inchiesta svizzero sulla sicurezza SISI

## Rapporto annuale 2020

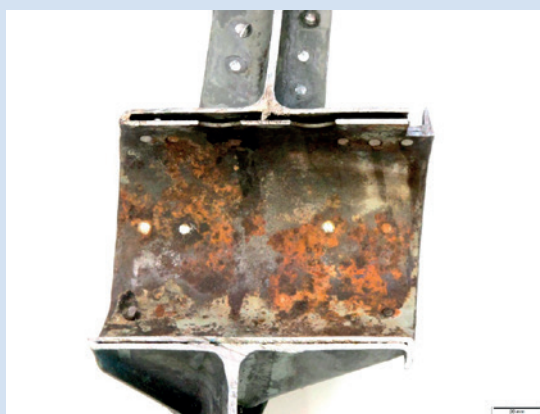
La carcassa dell'HB-HOT ha evidenziato considerevoli danni da corrosione a livello dei longheroni, delle cerniere, delle guarnizioni metalliche delle ali e in corrispondenza del pavimento della cabina. Due dei tre motori montavano dischi a camme di nuova produzione difettose.

Visto il medesimo anno di costruzione, l'analoga modalità d'esercizio e le ore di volo, si presume che anche i velivoli omologhi HB-HOP e HB-HOS presentino simili difetti.

Con informativa del 28 marzo 2019 l'Ufficio federale dell'aviazione civile (UFAC) ha comunicato il proprio assenso alla raccomandazione di sicurezza, revocando fino a nuovo ordine il certificato di navigabilità dei due velivoli HB-HOS e HB-HOP. In base alle risultanze dell'inchiesta sull'incidente e al programma di Ageing Aircraft, l'UFAC ha già provveduto a imporre alla Ju-Air una serie di requisiti inerenti al necessario supporto ingegneristico, alla definizione di un programma di ispezioni, all'esercizio e alla manutenzione.

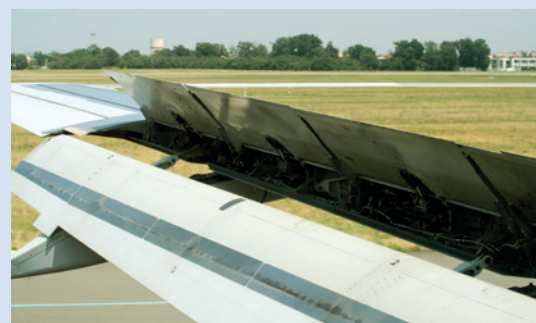
Durante la fase di decollo, il pilota (Pilot Flying – PF) ha spinto in avanti le manette, ritenendo che il controllo automatico di potenza precedentemente armato (*Autothrottle* – AT) si sarebbe innescato (AT engaged), impostando la potenza di decollo richiesta (numero di giri N1). Poiché le manette erano state spinte solo fino a un angolo (Thrust Lever Angle – TLA) di 20.6°, l'AT è rimasto armato senza innescarsi.

Dopo aver superato la velocità della ruota (Wheel Speed – WS) di 60 kn, gli spoiler si sono sollevati automaticamente. A una velocità indicata tra 90 e 100 kn l'equipaggio ha constatato che la potenza impostata era troppo bassa. Dopo aver spinto le manette (throttle) oltre il critico TLA di 23°, gli spoiler si sono abbassati automaticamente. A questo punto, nel cockpit è comparso per quattro secondi l'avvertimento CONFIG SPOILER.

L'Autorità di certificazione canadese (National Aircraft Certification at Transport Canada – TC), e il produttore dovrebbero garantire che gli spoiler non vengano automaticamente sollevati in caso di decollo a potenza troppo bassa.

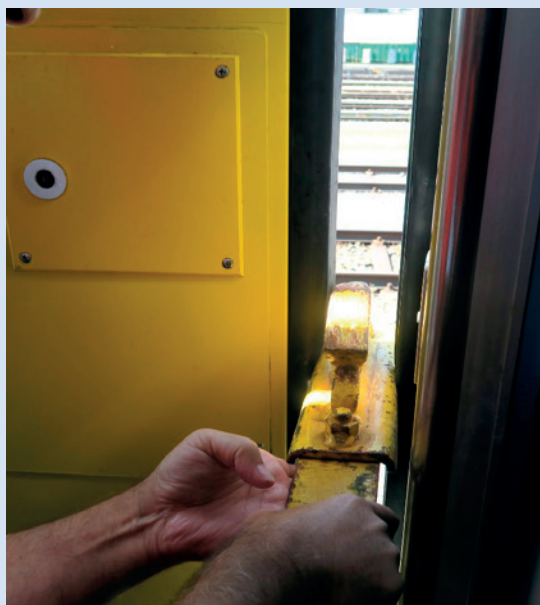
Domenica 4 agosto 2019, alle ore 00:10, il capotreno del treno interregionale IR 1893 in uscita dalla stazione di Baden è rimasto incastrato, alla chiusura delle porte, in una di esse ed è stato trascinato dal convoglio in movimento, riportando ferite mortali.

Il permesso di partenza del treno è stato impartito sul binario 2 della stazione di Baden. Una volta concluso lo scambio dei viaggiatori, il capotreno ha trasmesso al macchinista il permesso di partenza via SMS. Con una chiave quadra, sulla porta 4 della quintultima carrozza ha attivato il comando di chiusura UIC delle porte del treno. Al fine di poter controllare il processo di chiusura, la porta da cui viene impartito il comando rimane aperta e dev'essere chiusa successivamente dal capotreno premendo un apposito pulsante separato. Durante il processo di chiusura delle porte, il capotreno è rimasto incastrato nella porta 4.

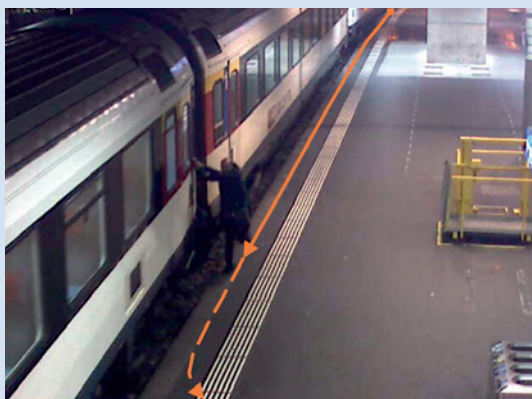
Domenica 1° marzo 2020, alle ore 01:09, nella stazione di Berna, la mano di un passeggero è rimasta intrappolata nella porta di una carrozza passeggeri Eurocity dell'Intercity (IC) Berna-Interlaken Ost, al momento della chiusura. Poco dopo il treno è partito. Il viaggiatore si è messo a correre accanto alla carrozza cercando di liberarsi. Dopo circa 45 m, è finalmente riuscito a liberare la mano dalle guarnizioni di gomma della porta, riportando ferite leggere.

Il profilo di gomma utilizzato (generazione 2) ha una durezza tale che le persone o gli oggetti che entrano in contatto con il bordo anteriore della porta durante il processo di chiusura non vengono rilevati in modo affidabile. Questo può causare l'intrappolamento di persone o oggetti, o provocare la caduta di persone.

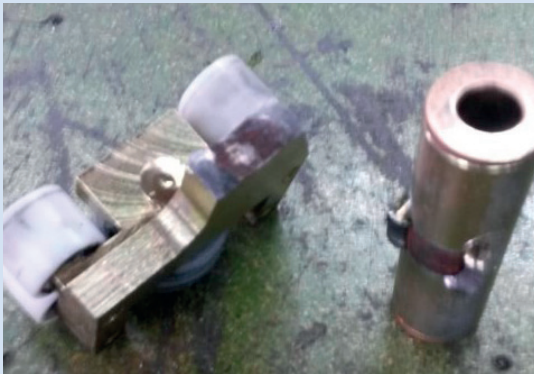
A Crans-Montana, lunedì 20 gennaio 2020 verso le ore 13.45, sulla cabinovia tipo «Funitel» che collega la capanna Violettes al ghiacciaio della Plaine Morte, la porta di una cabina che trasportava una quindicina di passeggeri si è aperta subito dopo l'uscita dalla stazione a valle. Il personale ha immediatamente fermato l'impianto e ha eseguito una manovra di retromarcia per riportare la cabina al punto di partenza. I passeggeri sono stati fatti scendere e la cabina è stata tolta dalla circolazione. Nessuno è rimasto ferito.

L'improvvisa apertura della cabina n. 15 all'uscita della stazione a valle è dovuta alla rottura del carrello di guida del battente della porta.

Il SISI raccomanda all'Ufficio federale dei trasporti (UFT) d'informare gli esercenti di impianti simili dei difetti riscontrati sul Funitel di Crans-Montana, affinché possano sottoporre i pezzi analoghi dei loro impianti a un controllo approfondito per poter evidenziare eventuali difetti di costruzione dei carrelli di guida.
