# Schweizerische Sicherheitsuntersuchungsstelle SUST

## Jahresbericht 2021

**Schweizerische Sicherheitsuntersuchungsstelle SUST**

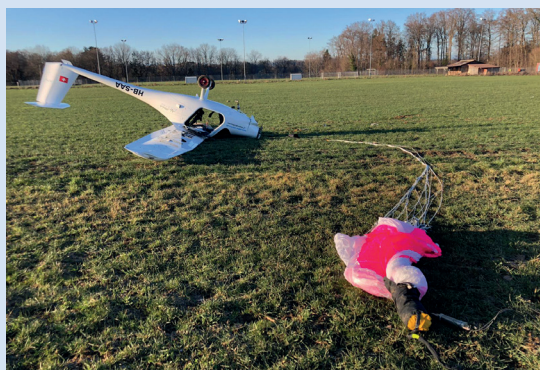
### **Notlandung eines elektrisch angetriebenen Motorflugzeuges rund 2 km östlich des Flugplatzes Ecuwillens, 03.01.2019**

Beim Motorflugzeug Pipistrel Alpha Electro 167 kam es kurz nach dem Start zu einem markanten Leistungsverlust der elektrischen Antriebseinheit, worauf der Pilot eine Notlandung ausserhalb des Flugplatzbereiches durchführen musste und sich das Flugzeug nach dem Aufsetzen überschlug.

Aufgrund einer fehlerhaften elektrischen Verbindung fiel die Umwälzpumpe des Kühlsystems aus, worauf der Leistungsregler der Antriebseinheit innerhalb kurzer Zeit überhitzte. Dies hatte zur Folge, dass die verfügbare Motorleistung automatisch auf weniger als 15 % der maximalen Startleistung verringert wurde. Der Pilot musste in der Folge eine Notlandung ausserhalb des Flugplatzbereiches durchführen, wobei das Flugzeug schwer beschädigt wurde. Im Umstand, dass nur eine einzige Pumpe im Kühlsystem verbaut war, erkannte die SUST eine fehlende Redundanz mit hohem Sicherheitsrisiko.

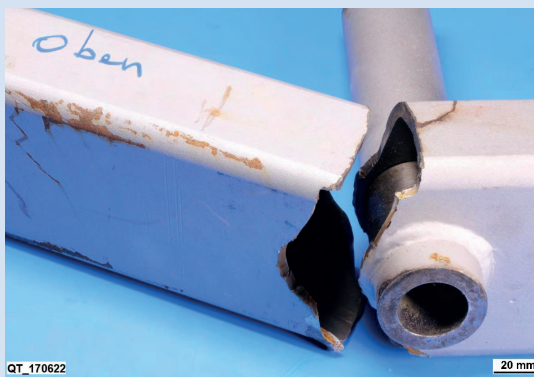
### Bruch einer Wartungsplattform eines Sessellifts in Morgins-La Foilleuse, 13.02.2021

Am 13. Februar 2021 während der Betriebszeit um ca. 11.45 Uhr brach an der kuppelbaren Dreier-Sesselbahn (KSB3) von Morgins nach La Foilleuse die Wartungsplattform der Stütze Nr. 14 ab und stürzte am Fusse der Stütze zu Boden. Ein Fahrgast bemerkte, dass ein Anlagenteil am Boden lag und meldete dies bei seiner Ankunft in der Bergstation dem Betriebspersonal. Ein technischer Leiter begab sich unverzüglich vor Ort. Daraufhin veranlasste er die Evakuierung der Anlage. Der Betrieb der Anlage wurde eingestellt, bis das technische Personal die Stütze gesichert hatte. Es wurden keine Personen verletzt.

Der Bruch des Profils der Wartungsplattform der Stütze Nr. 14 ist auf Ermüdung infolge zyklischer Vibrationen zurückzuführen.

Verschweisste oder mechanisch bzw. mit Schrauben verbundene Bauteile sind diesen Vibrationen ebenfalls ausgesetzt. Die bisher durchgeführten zerstörungsfreien Prüfungen haben auch an den weiteren Stützen der Anlage Risse offenbart. An Teilen von Stützen, die wiederholt Vibrationen ausgesetzt sind, können Rissansätze entstehen. Weist ein Bauteil einen Rissansatz auf, kann es jederzeit brechen.
