# Service suisse d'enquête de sécurité SESE

## Rapport annuel 2021

Service suisse d'enquête de sécurité SESE

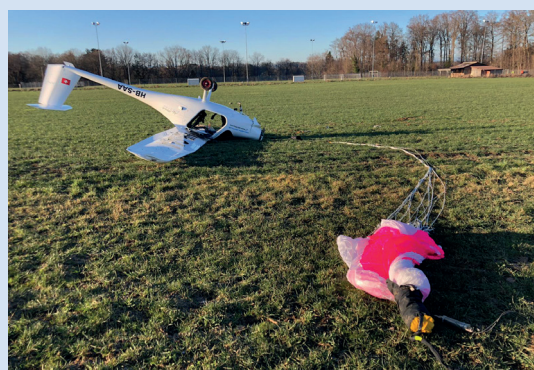
### Atterrissage d'urgence d'un avion à propulsion électrique à environ 2 km à l'est de l'aérodrome d'Ecuvillens, 03.01.2019

Suite à une importante perte de puissance du moteur électrique peu après le décollage, le pilote a été contraint d'effectuer un atterrissage d'urgence en campagne. Le Pipistrel Alpha Electro 167 a durement impacté le sol avant de capoter.

La pompe de circulation du système de refroidissement d'un Pipistrel Alpha Electro 167 a cessé de fonctionner en raison d'une connexion électrique défectueuse, à la suite de quoi le régulateur de puissance du système de propulsion a rapidement surchauffé. De ce fait, la puissance disponible du moteur s'est automatiquement réduite à moins de 15 % de la puissance maximale au décollage. En conséquence, le pilote a dû exécuter un atterrissage d'urgence en campagne. L'appareil a été gravement endommagé durant cette manœuvre. Le SESE a identifié un risque de sécurité très important dans l'absence de redondance du système de refroidissement doté d'une seule pompe.

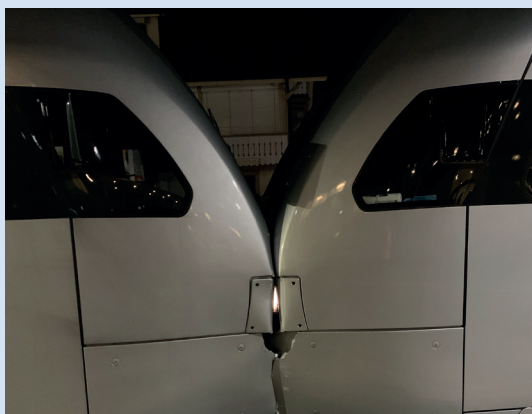
Le 31 décembre 2020, à 16h43, un train voyageurs s'est arrêté à l'arrêt Belp Steinbach. Il devait s'atteler à la rame stationnée en voie 2 de la gare de Belp.

À partir de Belp Steinbach, le mécanicien de locomotive a fait circuler le train voyageurs à 40 km/h. Environ 230 m avant la rame stationnée, il a activé le freinage avec le frein électrodynamique. L'efficacité de freinage étant insuffisante, le mécanicien de locomotive a activé un freinage d'urgence environ 160 m avant la rame stationnée. Cependant, l'efficacité de freinage est restée insuffisante et le train voyageurs est entré en collision à une vitesse de 23 km/h avec la rame stationnée.

Les résultats provisoires des enquêtes permettent de conclure que les rames automotrices de type RABe 515 n'atteignent pas à chaque fois la performance de freinage déterminée lors de leur homologation. Il n'est donc pas garanti que, par exemple dans le cas d'un freinage d'urgence déclenché par le système d'arrêt automatique des trains, le train s'arrête toujours avant le point dangereux.

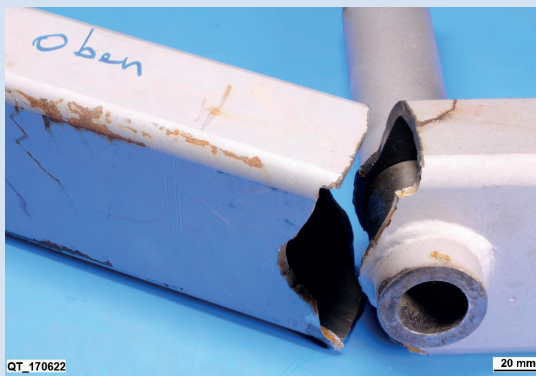
### Rupture d'une passerelle de maintenance d'un pylône du télésiège de la Foilleuse à Morgins, 13.02.2021

La rupture du profil de la passerelle de maintenance du pylône N° 14 est due à une fatigue consécutive à des vibrations cycliques.

Les parties assemblées, que ce soit au moyen de soudures ou par l'intermédiaire d'un assemblage par mécano-vissé sont également soumises aux mêmes vibrations. Les contrôles non-destructifs effectués jusqu'à ce jour ont également mis en évidence des fissures sur les autres pylônes de l'installation. Des éléments d'un pylône soumis à des vibrations répétées peuvent être la source d'amorces de fissures. Un élément présentant une amorce de fissure peut se rompre à tout instant.

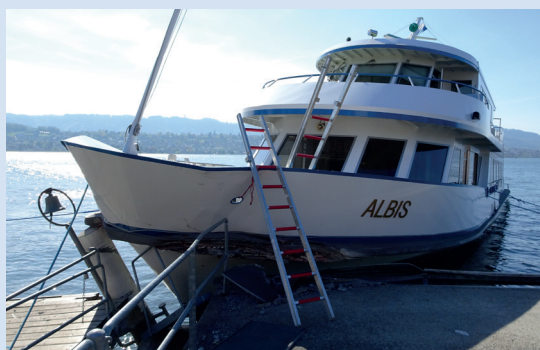
### Collision du MS Albis avec le débarcadère à Küsnacht (ZH), 20.04.2016

Le 20 avril 2016, vers 13h09, le bateau à moteur Albis (MS Albis) de la Compagnie de navigation du lac de Zurich (ZSG) est entré en collision avec le débarcadère lors d'une manœuvre d'accostage à Küsnacht (ZH). Suite à la collision, plusieurs personnes ont été blessées. Le bateau et l'embarcadère ont subi d'importants dégâts matériels.

La collision du MS Albis avec le débarcadère de Küsnacht le 20 avril 2016 est due à l'échec du transfert des commandes de marche au poste de pilotage arrière. Faute d'enregistrements de paramètres importants pour l'enquête sur l'accident, il n'a pas été possible de déterminer de manière définitive si des facteurs purement techniques ou purement humains en étaient la cause.

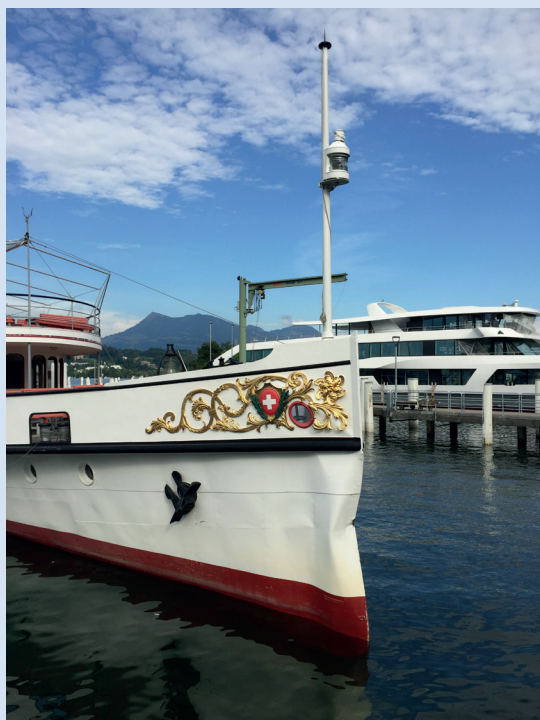
### Collision de deux bateaux à vapeur à Lucerne, 19.08.2016

Lors de l'accrochage de deux bateaux à vapeur le 19 août 2016 vers 13h35 dans la rade de Lucerne sur le lac des Quatre-Cantons, le bateau à vapeur Unterwalden (DS Unterwalden) a soudainement effectué un virage à gauche et est ensuite entré en collision latéralement avec le bateau à vapeur Schiller (DS Schiller).

La collision entre le DS Unterwalden et le DS Schiller dans la rade de Lucerne est due au fait que l'angle de braquage du gouvernail vers bâbord n'a pas pu être corrigé à temps en raison de deux ordres de commande donnés presque simultanément dans deux postes de pilotage. Le logiciel de la commande de gouvernail était programmé pour continuer à exécuter l'ordre de commande donné en premier même si d'autres ordres de commande étaient ensuite donnés simultanément par d'autres émetteurs de signaux de commande.
