Service suisse d'enquête de sécurité SESE

Rapport annuel 2024

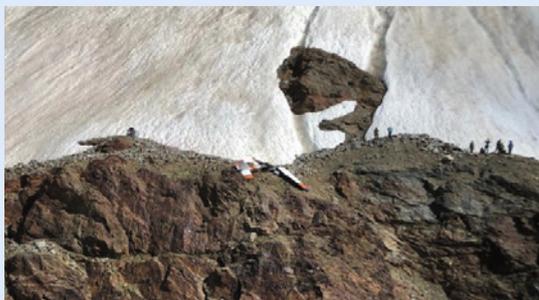
Perte de contrôle à la limite de performance en montagne, Blatten (VS), 25.07.2020

Par une chaude journée d'été, peu après midi, un pilote d'un avion à moteur de type Cessna 172R avec trois passagers adultes à bord s'est rendu dans le Lötschental (VS). En montée, l'avion chargé, notamment à l'arrière, volait à la limite de ses capacités et avec un angle d'incidence élevé proche de la vitesse de décrochage près du sol. Après un décrochage à une altitude d'environ 13 000 ft au-dessus du niveau moyen de la mer, l'avion est entré dans une vrille à plat involontaire (flat spin) que le pilote n'a pas pu éviter. L'avion s'est écrasé sur une bande rocheuse et a pris feu; les quatre occupants ont été mortellement blessés lors de l'impact.

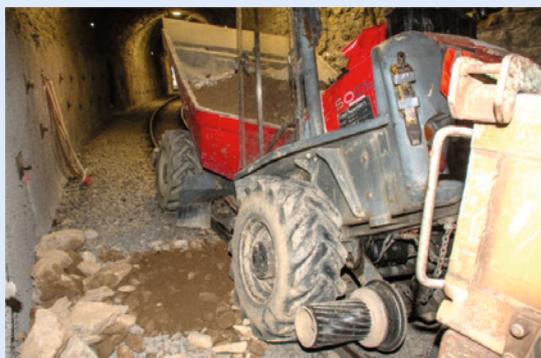
- Le machiniste se fiait à l'indication de son collègue selon laquelle le processus d'abaissement du train de roulement arrière était terminé.
- Aucune mesure supplémentaire n'a été prise pour empêcher le dumper de partir en roue libre pendant la manœuvre de mise sur voie. Les consignes d'exploitation ne prévoyaient pas non plus explicitement une telle mesure.

Lors de l'opération d'enraillement ou de désenraillement d'un véhicule rail-route, un essieu reste non freiné pendant un court instant. Pendant ce laps de temps, l'autre essieu doit fournir toute la force de retenue. Si cette force de retenue est insuffisante, en particulier dans les fortes pentes,

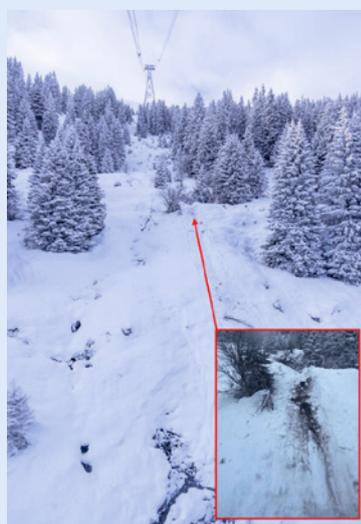
- La désactivation du dispositif de mesure de charge dans la cabine 2 du téléphérique.
- La procédure consistant à faire fonctionner l'installation avec le dispositif de mesure de charge désactivé tout en transportant des passagers et des marchandises.
- Le calcul erroné de la charge de marchandises par le machiniste.
- Le manque d'expérience de l'accompagnateur de cabine.

Le dispositif de mesure de la charge est un dispositif de sécurité qui joue un rôle central dans le fonctionnement sûr d'une installation de téléphérique lors du transport simultané de personnes et de marchandises. Le pontage n'est autorisé que dans les situations d'urgence et non pour une exploitation permanente. Le dispositif de mesure de la charge a été désactivé à plusieurs reprises, parfois pendant de longues périodes, en raison de dysfonctionnements récurrents. La mise en œuvre de mesures visant à améliorer durablement la disponibilité et la fiabilité du dispositif de mesure de la charge n'a pas pu être démontrée.

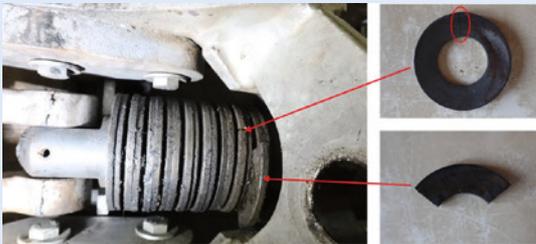
Collision de deux sièges de téléphérique, Visperterminen (VS), 03.01.2024 (rapport intermédiaire)

Le 3 janvier 2024, vers 16 h 05, une collision entre deux sièges de téléphérique s'est produite sur l'installation de Visperterminen-Giw, équipée de sièges débrayables pour deux personnes et exploitée par la société de remontées mécaniques GIW AG (SVG). Lors de la descente, juste après le passage du troisième pylône après la sortie de la station supérieure (pylône 11), le siège n° 68 a glissé vers l'aval sur le câble et est entré en collision avec le siège précédent (n° 67). Deux passagers ont été légèrement blessés. Deux sièges ont été endommagés.

La défaillance d'une pince débrayable peut causer de graves accidents. Un relâchement de la force de serrage peut, comme dans ce cas, entraîner un glissement de la pince sur le câble porteur-tracteur et la collision de sièges ou, dans le pire des cas, la chute d'un siège. Le maintien de la force de serrage des pinces débrayables doit donc être garanti en permanence.

À ce jour, les résultats de l'enquête indiquent un possible défaut de qualité des rondelles Belleville utilisées.

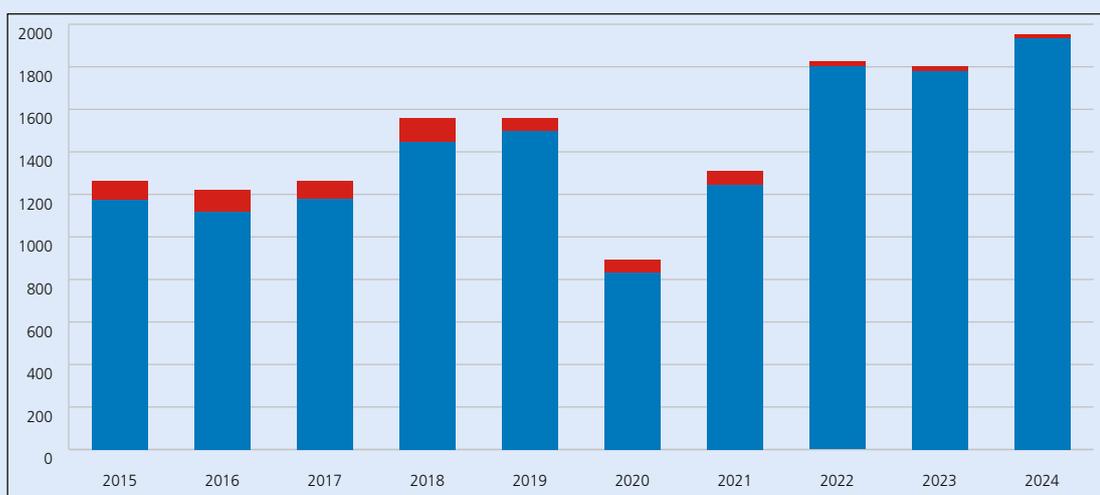
Graphique 6.1.1 : nombre d'incidents annoncés (en rouge et bleu) et d'enquêtes ouvertes (en rouge) par année depuis 2015.

n'est pas proportionnel au nombre d'incidents annoncés. S'il y a eu à peine la moitié des incidents annoncés en 2020 (894) qu'en 2024

(1952), 63 enquêtes ont été ouvertes en 2020, un peu plus du triple qu'en 2024 (19).

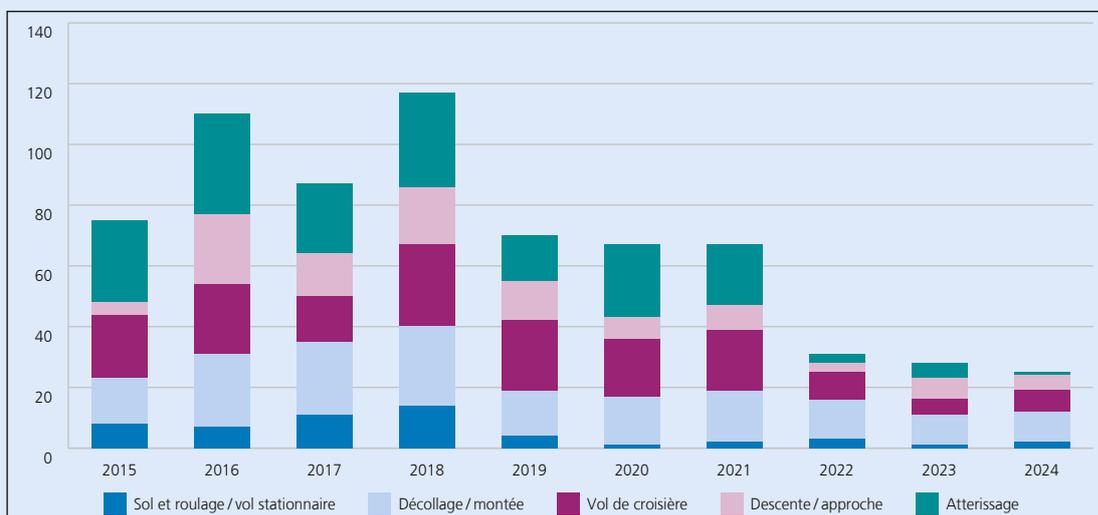
Graphique 6.1.2 : somme des accidents et incidents graves annoncés par année depuis 2015, répartis selon les différentes phases de vol. Ont été pris en considération les événements survenus en Suisse et à l'étranger qui ont impliqué des avions immatriculés en Suisse.

Le graphique 6.1.2 présente l'évolution quantitative des incidents annoncés correspondant aux définitions d'« accident » et d'« incident grave »¹. Seuls les événements impliquant des avions immatriculés en Suisse ont été pris en considération. En comparaison avec la série temporelle des incidents annoncés, ce sous-ensemble suit une évolution différente.

Année	Total	Sol et roulage / vol stationnaire	Décollage / montée	Vol de croisière	Descente / approche	Atterrissage
2015	75	8	15	21	4	27
2016	110	7	24	23	23	33
2017	87	11	24	15	14	23
2018	117	14	26	27	19	31
2019	70	4	15	23	13	15
2020	67	1	16	19	7	24
2021	67	2	17	20	8	20
2022	31	3	13	9	3	3
2023	28	1	10	5	7	5
2024	25	2	10	7	5	1

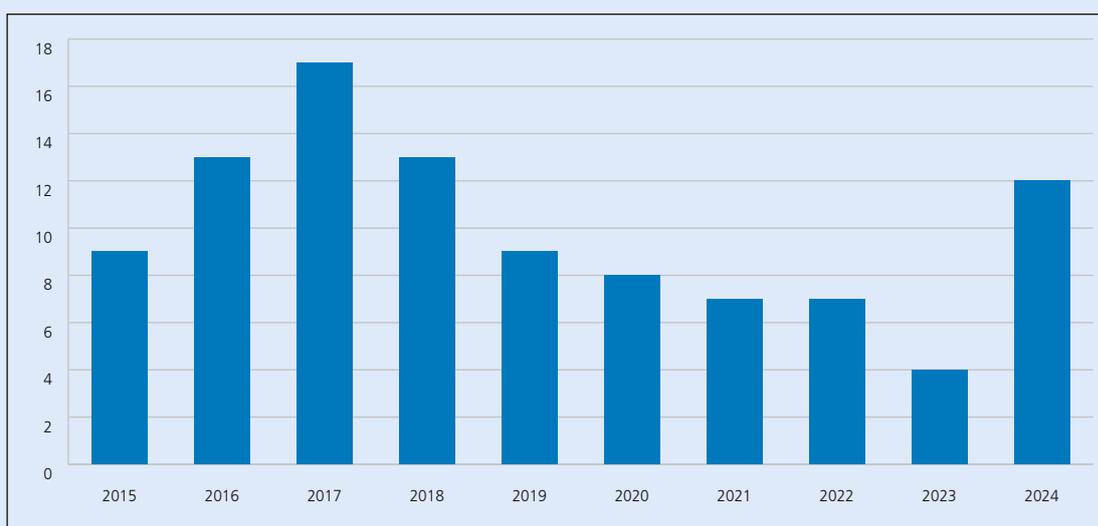
Graphique 6.1.3 : évolution dans le temps des accidents d'avion ayant entraîné des dommages corporels (blessure mortelle ou grave²). Sont pris en considération les accidents survenus en Suisse et à l'étranger impliquant un avion immatriculé en Suisse ainsi que les accidents d'avion immatriculés à l'étranger qui ont eu lieu en Suisse.

En complément au graphique 6.1.2, le graphique 6.1.3 montre l'évolution dans le temps des accidents d'avion annoncés ayant entraîné des dommages corporels. Ont été pris en considération les événements survenus en Suisse (indépendamment du pays d'immatriculation) ainsi que ceux survenus à l'étranger et impliquant un avion immatriculé en Suisse.

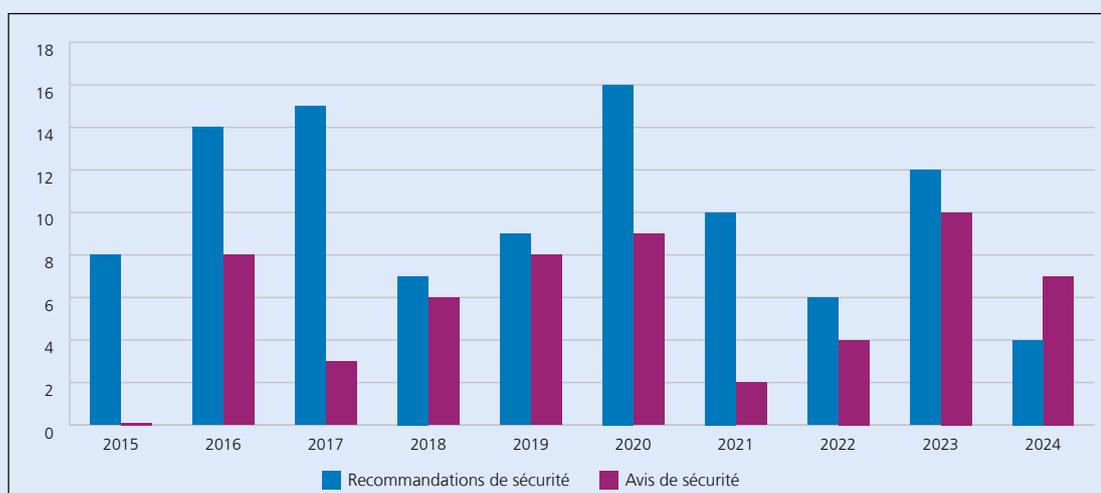
Graphique 6.1.4: nombre de recommandations et d'avis de sécurité publiés par année depuis 2015 dans le domaine aviation.

Comme indiqué au chapitre 5.1, le SESE adresse des recommandations et des avis de sécurité si l'enquête révèle des déficits de sécurité. Le nombre de recommandations et d'avis de sécurité publiés chaque année dans le domaine aviation est présenté dans le graphique 6.1.4 ci-dessous. L'annexe 4 contient en outre un aperçu sous forme de tableaux répertoriant les aspects techniques, humains, opérationnels et organisationnels pour lesquels le déficit de sécurité à l'origine de la recommandation ou de l'avis a été identifié.

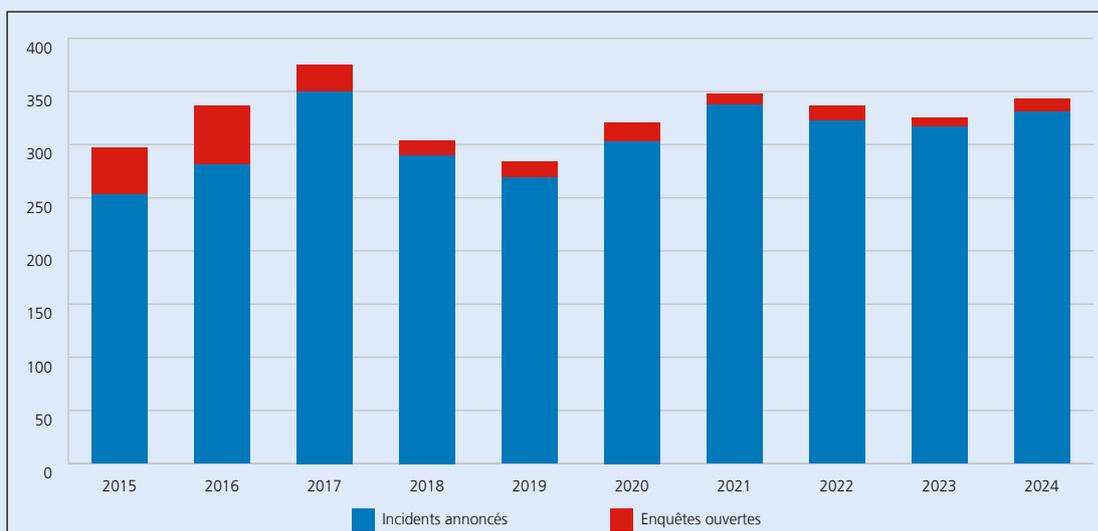
Graphique 6.2.1 : nombre d'incidents annoncés (bleu et rouge) et d'enquêtes ouvertes (rouge) pour les modes de transport suivants : chemins de fer, trams, transports à câbles, bus, navigation intérieure et maritime.

Le graphique 6.2.1 montre l'évolution du nombre d'incidents signalés et d'enquêtes ouvertes depuis 2015 pour les modes de transport suivants: chemins de fer, trams, transports à câbles, bus, navigation intérieure et maritime. Le nombre d'annonces oscille entre 300 et 400 par année, avec des tendances à la hausse et à la baisse sur plusieurs années, mais aucune tendance significative.
