# **Schlussbericht Nr. 1887**

### **über den Totalausfall der Darstellung der Radarluftlage**

an sämtlichen Arbeitsstationen der Bezirksleitstelle (ACC)  
und der An- und Abflugleitstelle (APP)

in der Flugverkehrsleitung Zürich (ATC ZRH)

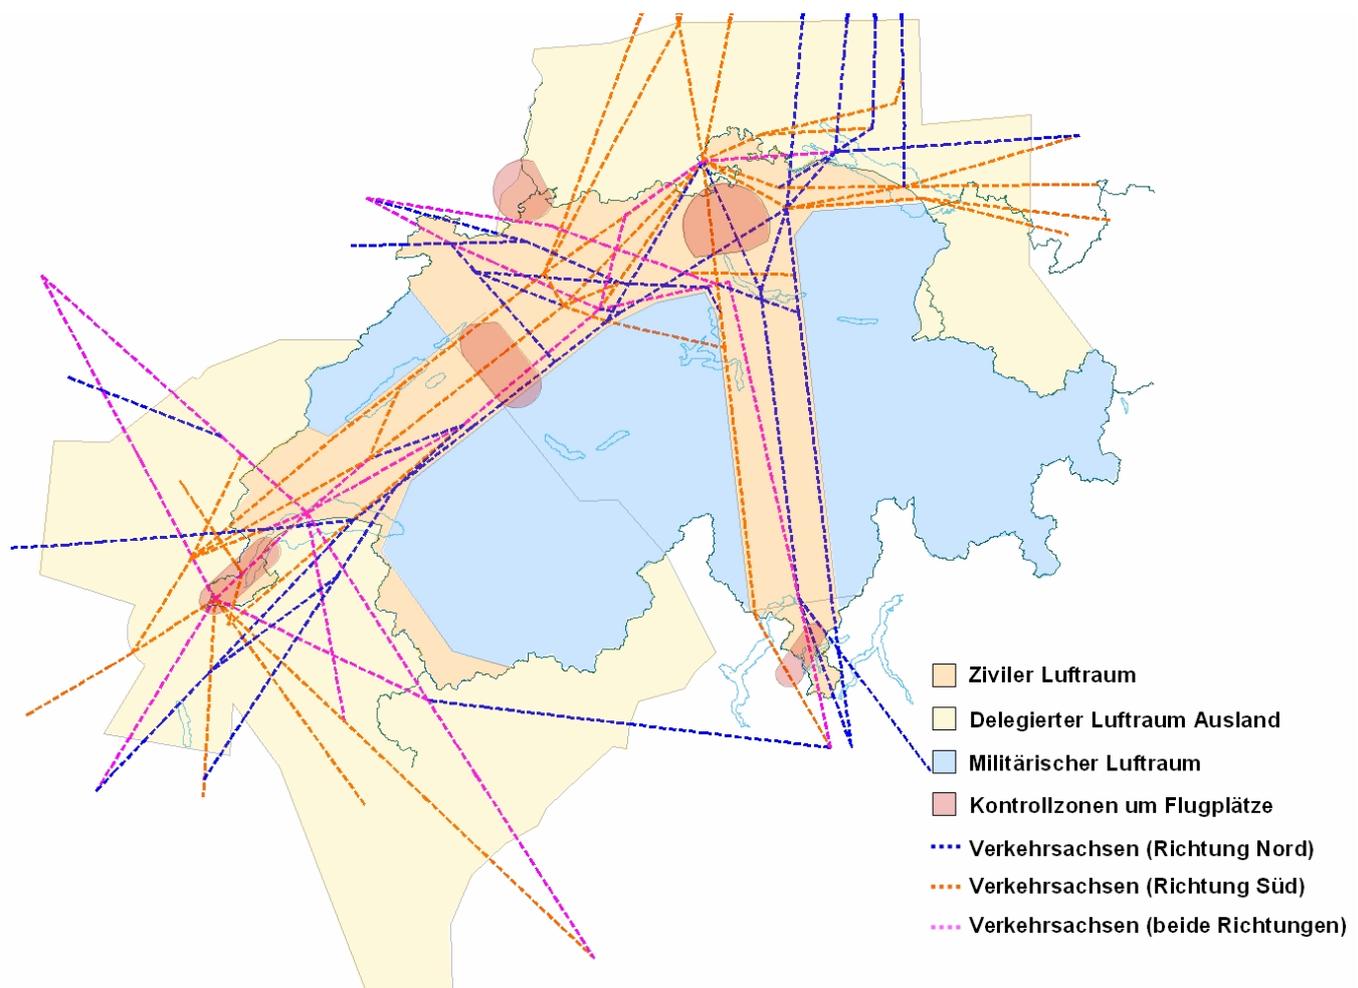
- An- und Abflüge zu und von den Flughäfen Zürich, Genf, Bern-Belp, Grenchen und Lugano-Agno.
- Steig- und Sinkflüge von und zu den Flughäfen in Süddeutschland, in Norditalien und Basel-Mühlhausen.
- Transitflüge gemäss untenstehender Darstellung.

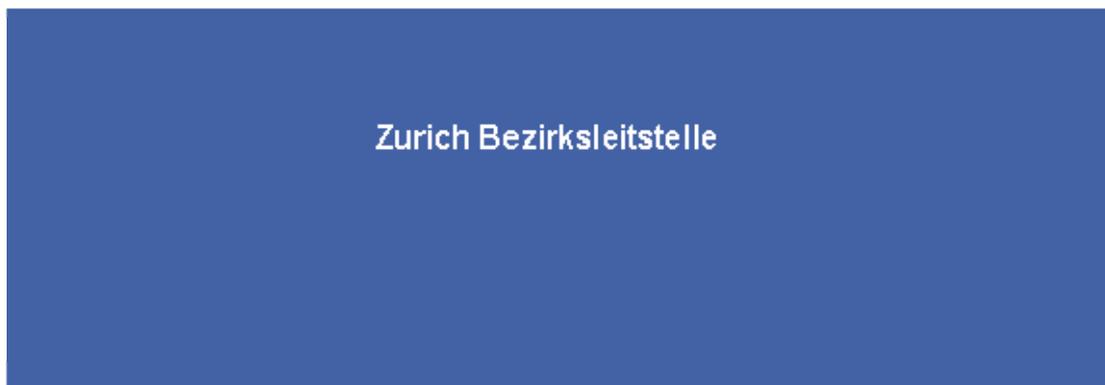
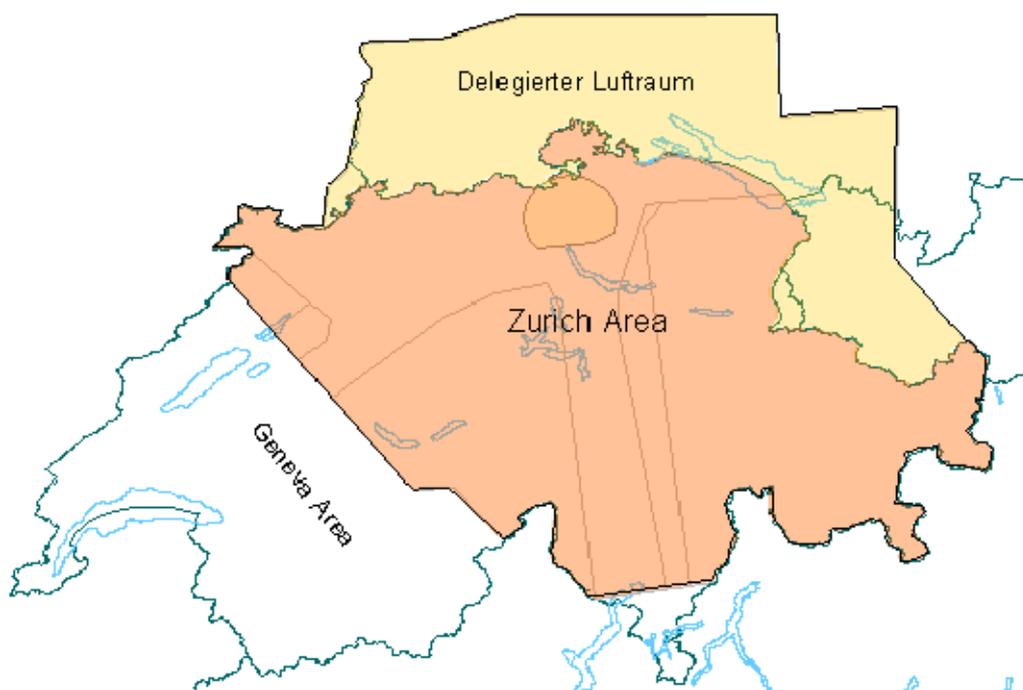
I.II.III Luftraumstruktur Zürich

**FL600**

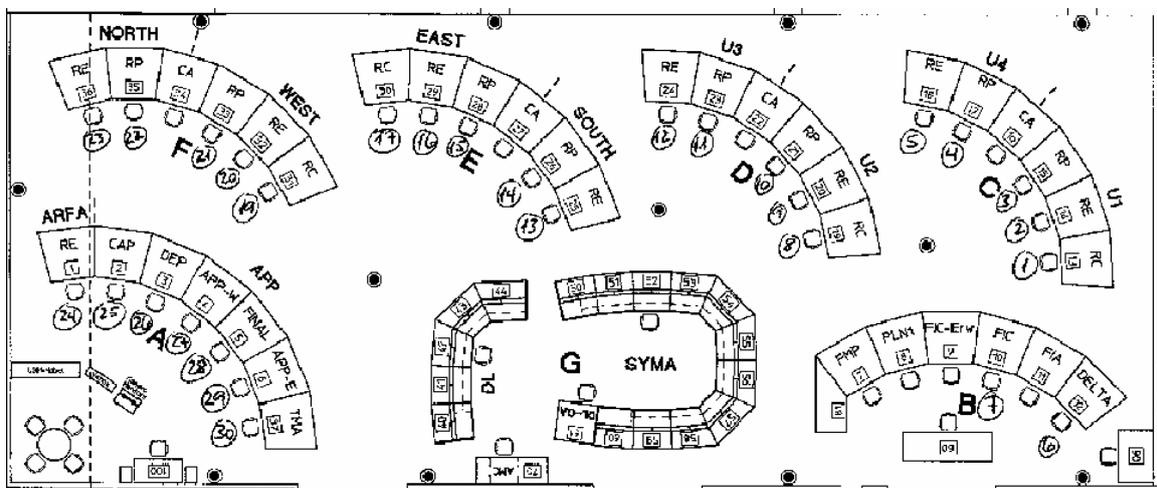
Bild 4: CIR Layout (schematisch)

Die physikalischen Sektoren sind im nachfolgenden Layout des CIR dargestellt: APP-W, APP-E, ARFA, NORTH, WEST, EAST, SOUTH, U3, U2, U4, U1.

Im CIR Layout (vgl. Bild 4 und 5) sind zudem die Nummern der *X-server* eingetragen, welche jeweils den Radarbildschirm der ICWS bedienen. Je zwei *X-server* erhalten die Radardaten von einem *X-client*. Für je drei operative *X-client* steht ein *X-client* im *standby* Modus bereit.

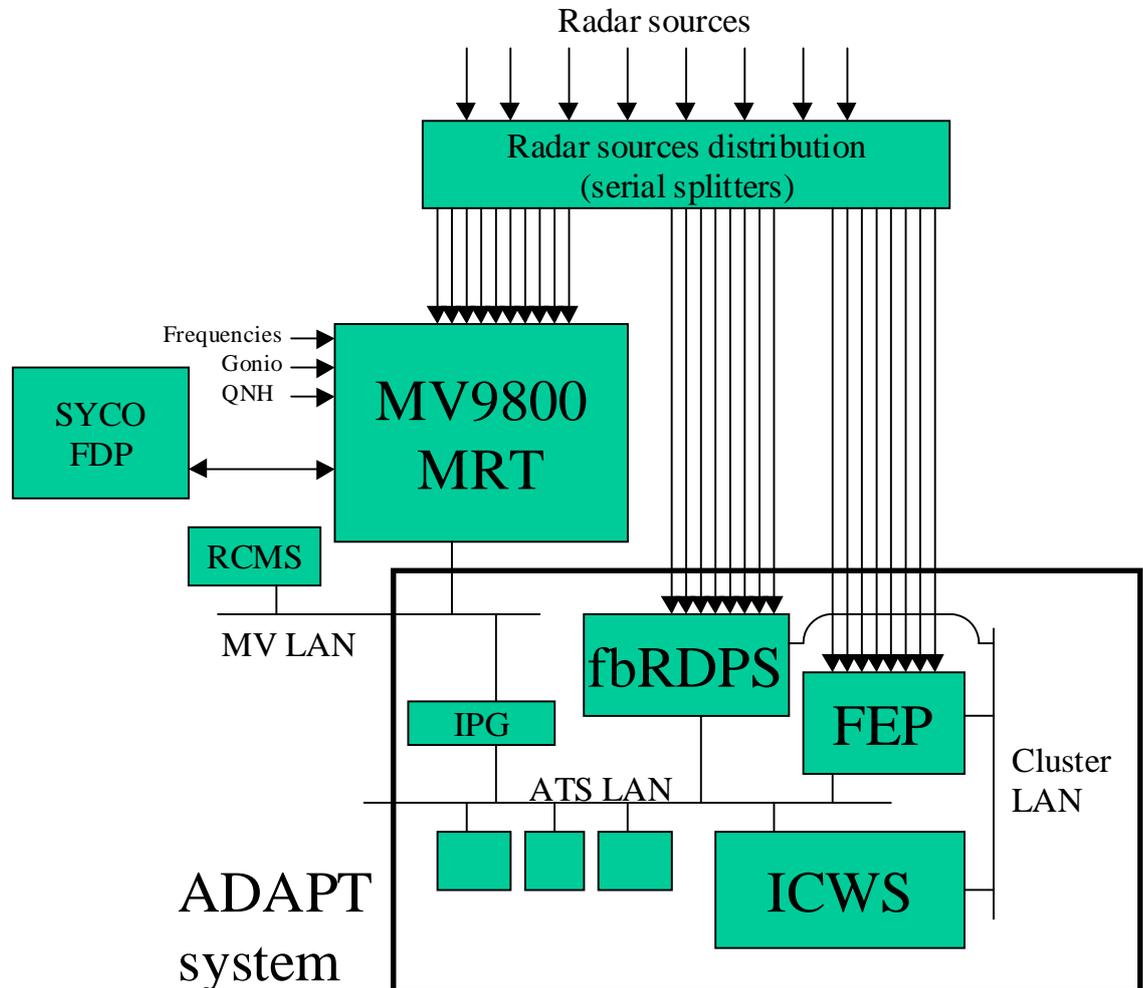
Abbildung 1: Blockdiagramm mit den Hauptkomponenten des Radarsystems von skyguide. Die Radardaten können auf drei verschiedene Arten verarbeitet und zur Darstellung gebracht werden.

Das Blockdiagramm in Abbildung 1 zeigt die Hauptkomponenten des Radarsystems von skyguide. Eingerahmt sind die Komponenten des realisierten ADAPT Systems.

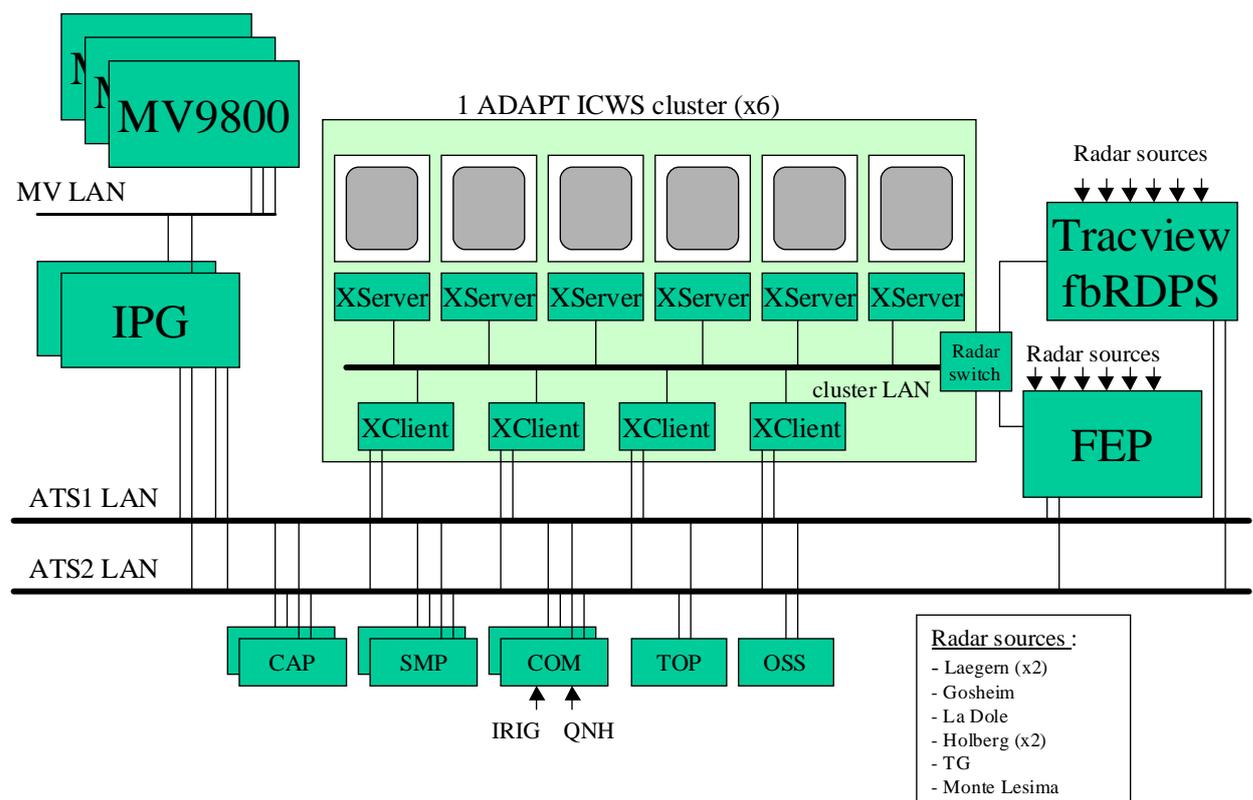
Das *cluster LAN*, auch *internal LAN* genannt, verbindet die Elemente eines ADAPT ICWS *cluster*. Über einen *Ethernet switch* (*radar switch*) können Daten direkt vom fbRDPS, bzw. einem einzelnen Radar empfangen und auf den ICWS eines ADAPT *clusters* dargestellt werden.

Im Normalfall bedient ein *X-client* die ICWS von zwei verschiedenen physikalischen Sektoren. Dadurch geht beim Ausfall eines *X-client* die Information in einem physikalischen Sektor nur teilweise verloren.
