Bureau d'Enquêtes sur les Accidents
de Transport Terrestre

ÉTUDE

sur le retour d'expérience
issu des enquêtes
des bureaux d'enquête en Europe
portant sur des accidents
de remontées mécaniques

Juin 2024

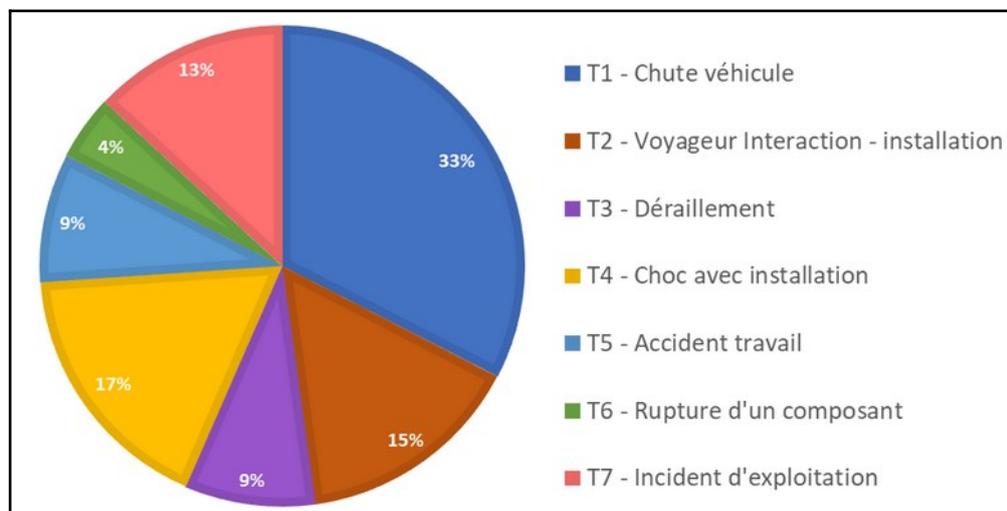
Fig1 - Type d'événements ayant fait l'objet d'une enquête (effectif dans la catégorie et pourcentage représentant cette catégorie)

Cette répartition des événements présente une prédominance d'enquêtes sur des chutes de véhicules de téléportés², qu'il s'agisse de cabines ou de sièges. Viennent ensuite les chocs d'un véhicule avec une partie fixe de l'installation. Puis les interactions entre voyageur et installation, et les incidents d'exploitation. Enfin, 5 enquêtes ont porté sur un accident de travail, 4 autres sur le déraillement du câble et 2 sur la rupture d'un composant.

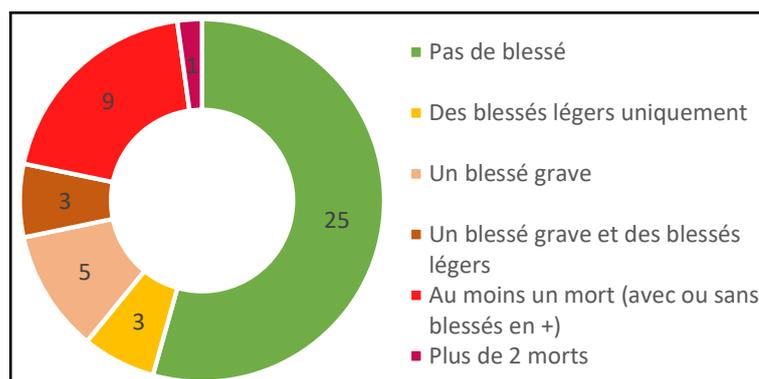
Fig2 - Répartition des victimes dans les événements ayant fait l'objet d'une enquête

Le bilan humain est de façon évidente fonction des circonstances : quand une cabine chute au sol, le fait qu'elle soit vide ou avec des passagers, qu'elle chute dans la neige ou sur des rochers, etc, ne donnera pas le même bilan humain. Toutefois, les bureaux d'enquête ouvrent des investigations également (et majoritairement) lorsqu'il n'y a eu aucun blessé. Un des critères d'ouverture est bien le risque potentiellement grave de l'événement et non le bilan humain (ou financier d'ailleurs).

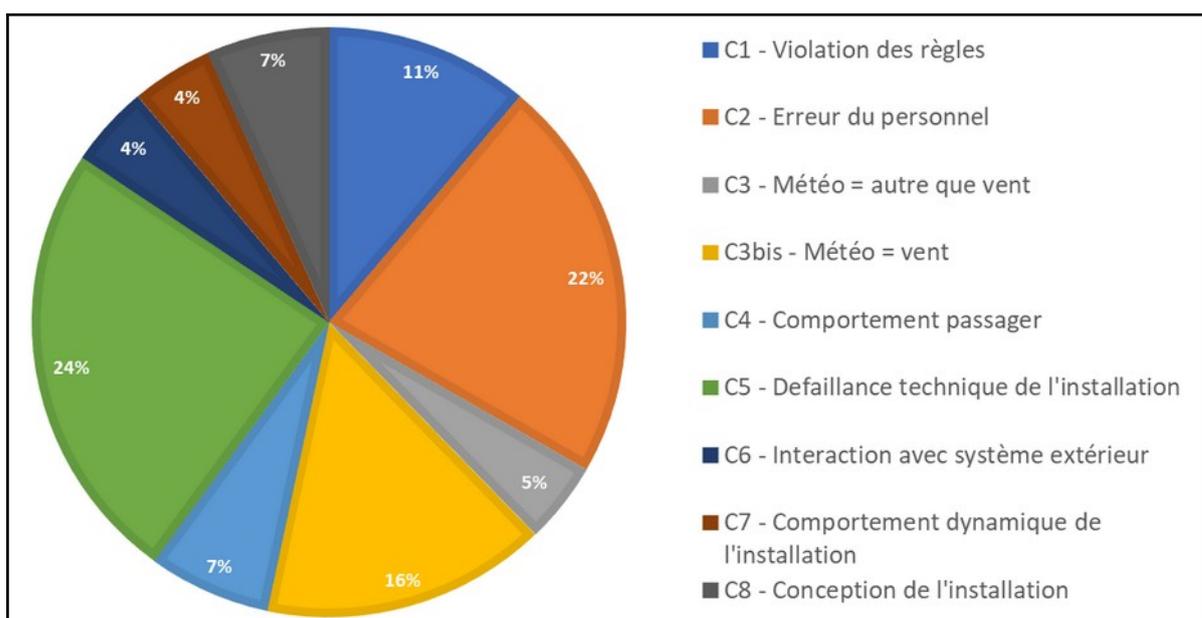
Fig3 - Types de causes identifiées (effectif et pourcentage représentant cette catégorie)

En synthèse, la défaillance technique de l'installation représente 24 % des causes d'événements étudiés. Vient ensuite l'erreur de personnel (22 %) qui, si cumulée avec la violation des règles (11 %) pour représenter ce qui a trait au facteur humain, passe en première position avec une proportion de 33 % des enquêtes. Ensuite, le vent est à 16 % la cause d'un événement, représentant majeur des causes météorologiques. La conception de l'installation (C8) est relativement peu identifiée comme étant une cause dans les événements étudiés mais sera plutôt identifiée dans les facteurs, comme nous le verrons par la suite.

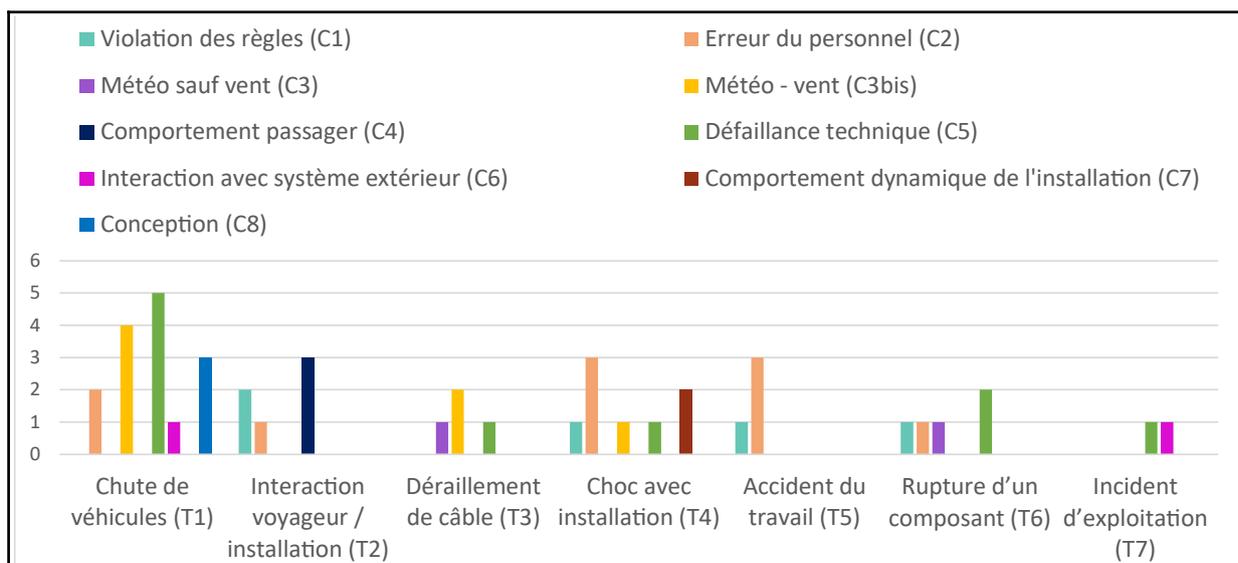
Fig4 - Répartition des causes par types d'événement

Les chutes de véhicules présentent des causes variées, avec une prépondérance de la défaillance technique. L'erreur du personnel se retrouve dans 5 des 7 types d'événement. Les nombres étant très petits, il est délicat de pousser l'analyse plus loin.

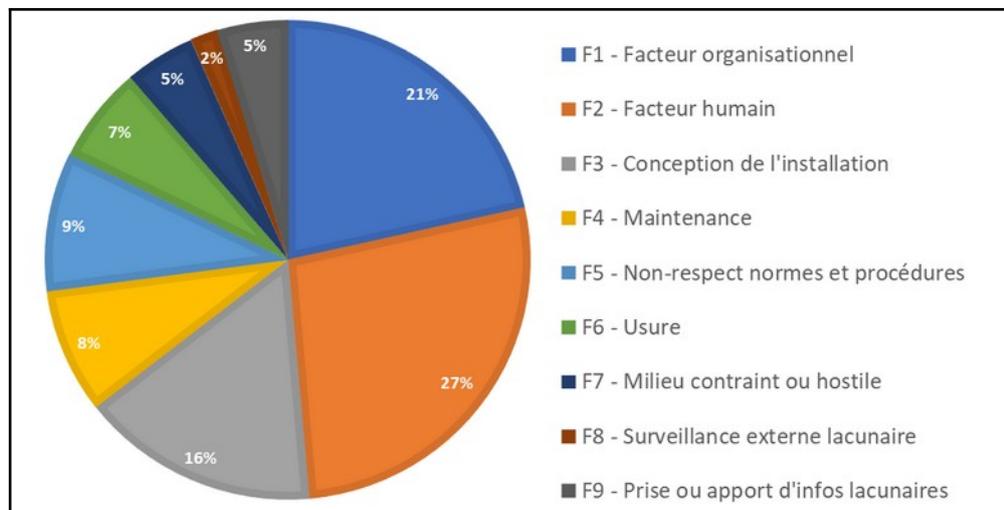
Fig5 - Types de facteurs identifiés au cours des enquêtes (effectif dans la catégorie et pourcentage représentant cette catégorie)

En synthèse, le facteur humain est prépondérant avec 27 % de « présence » dans les enquêtes, suivi par les facteurs organisationnels (23 %) que l'on a distingué de la maintenance (9 %) et du non-respect des normes et procédures (9 %). Au global, les facteurs organisationnels et humains (FOH) représentent plus de la moitié des facteurs. La conception de l'installation peut également contribuer à l'événement (15 %).

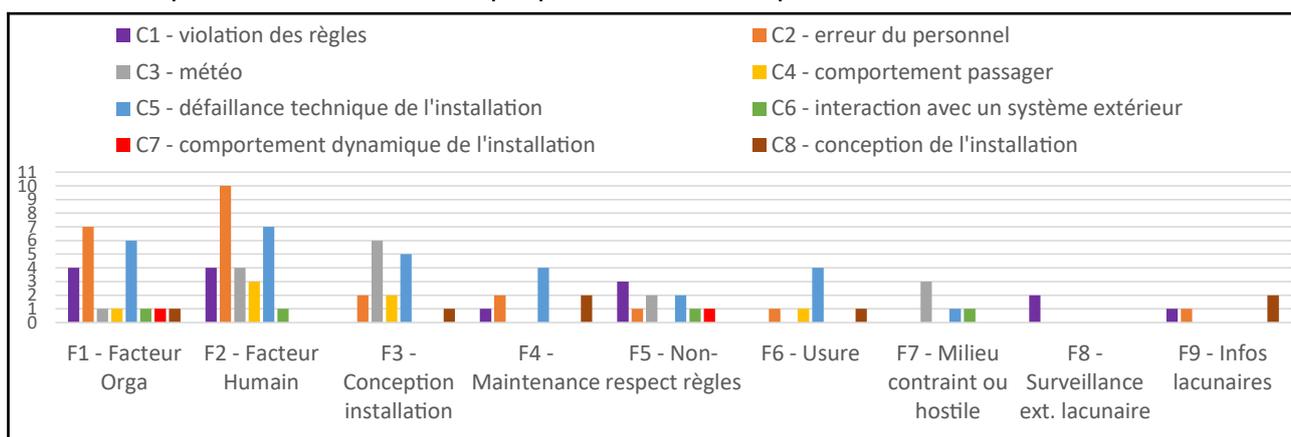
Fig6 - Répartition des causes par facteurs

Les facteurs organisationnels sont liés à tout type de cause. Quant aux facteurs humains, une majorité est liée à une erreur du personnel (C2) et/ou une défaillance technique de l'installation (C5). Le facteur conception de l'installation est principalement lié à la météo défavorable ou à une défaillance technique. Sans surprise, le facteur maintenance est lié à une défaillance technique ou à une erreur (voire violation) par le personnel.

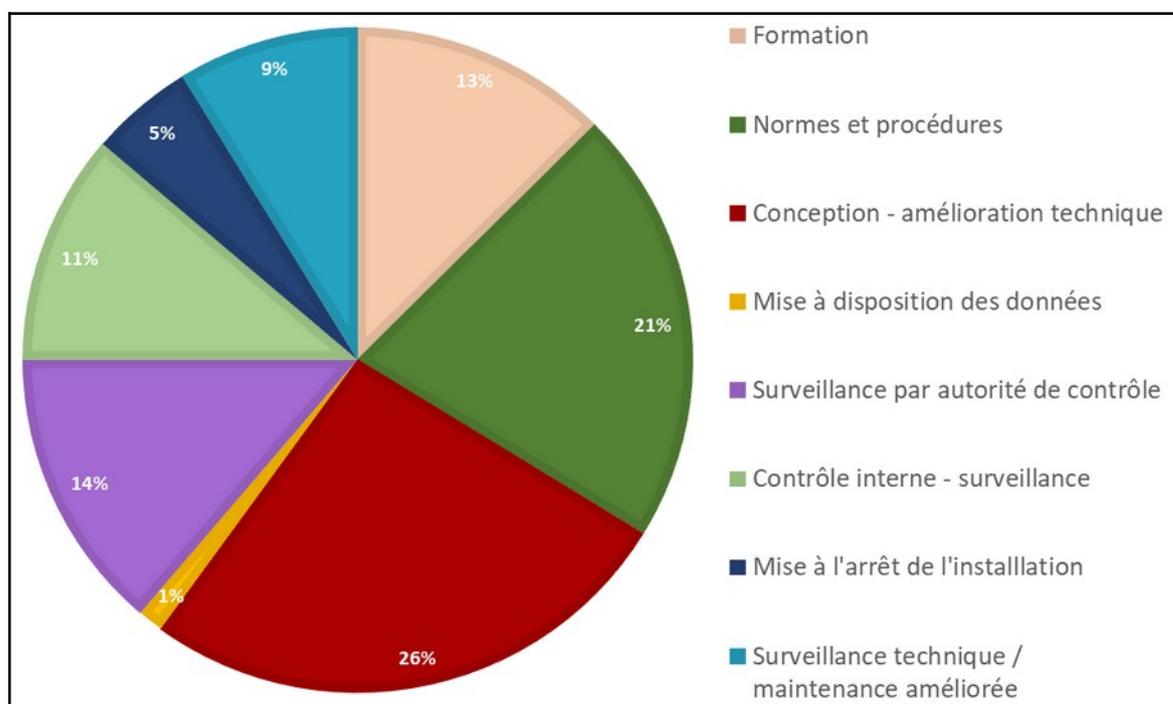
Fig7 - Type de recommandations identifiées à l'issue des enquêtes

Ainsi, les recommandations portent en premier lieu sur des évolutions de la conception de l'appareil concerné. Puis viennent celles portant sur les normes et procédures. Ces deux catégories représentent presque la moitié des recommandations émises.
