Rapport final de la Commission fédérale d'enquête sur les accidents d'aviation

concernant l'accident

d'hélicoptère SA 319B (Alouette III), HB-XHZ
du 31 août 1991
à Tannay/VD

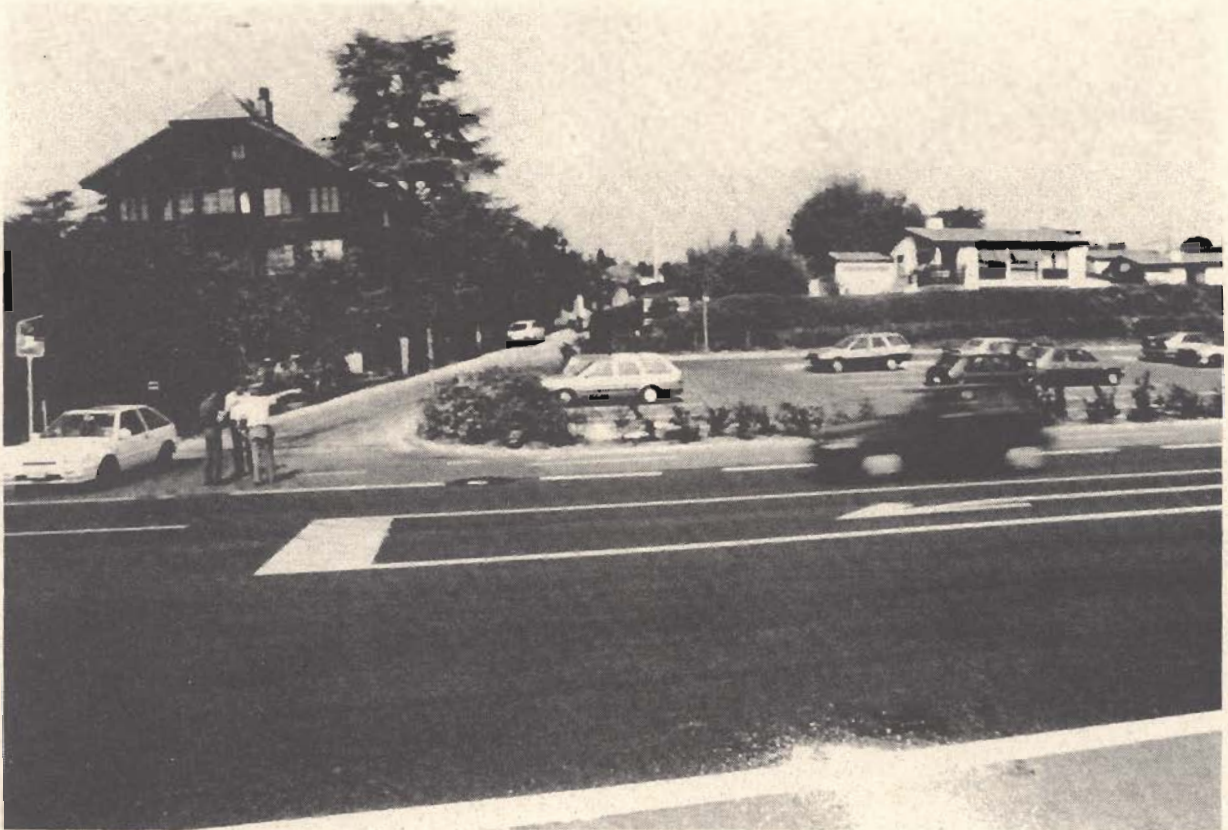
Route Suisse

Panneau de signalisation

Place de stationnement

Alors que l'hélicoptère se trouve à environ 30 cm au-dessus du sol, le rotor principal percute un panneau de signalisation que ni le pilote ni aucun membre de l'équipage n'avaient vu. En fait, cet obstacle était situé à l'arrière du pilote et sur le côté opposé à la position de l'assistant de vol (v. annexe). Le rotor principal de l'hélicoptère est endommagé. Plusieurs voitures parkées à proximité sont touchées par des débris du rotor. Le pilote et l'équipage sont indemnes, car malgré de fortes vibrations, l'atterrissage s'effectue sans autres dommages.
