# Schlussbericht der Eidgenössischen Flugunfall-Untersuchungskommission

des Helikopters Robinson R-22 Beta, HB-XXT  
vom 18. Oktober 1991

Hintere Schwandi/BE

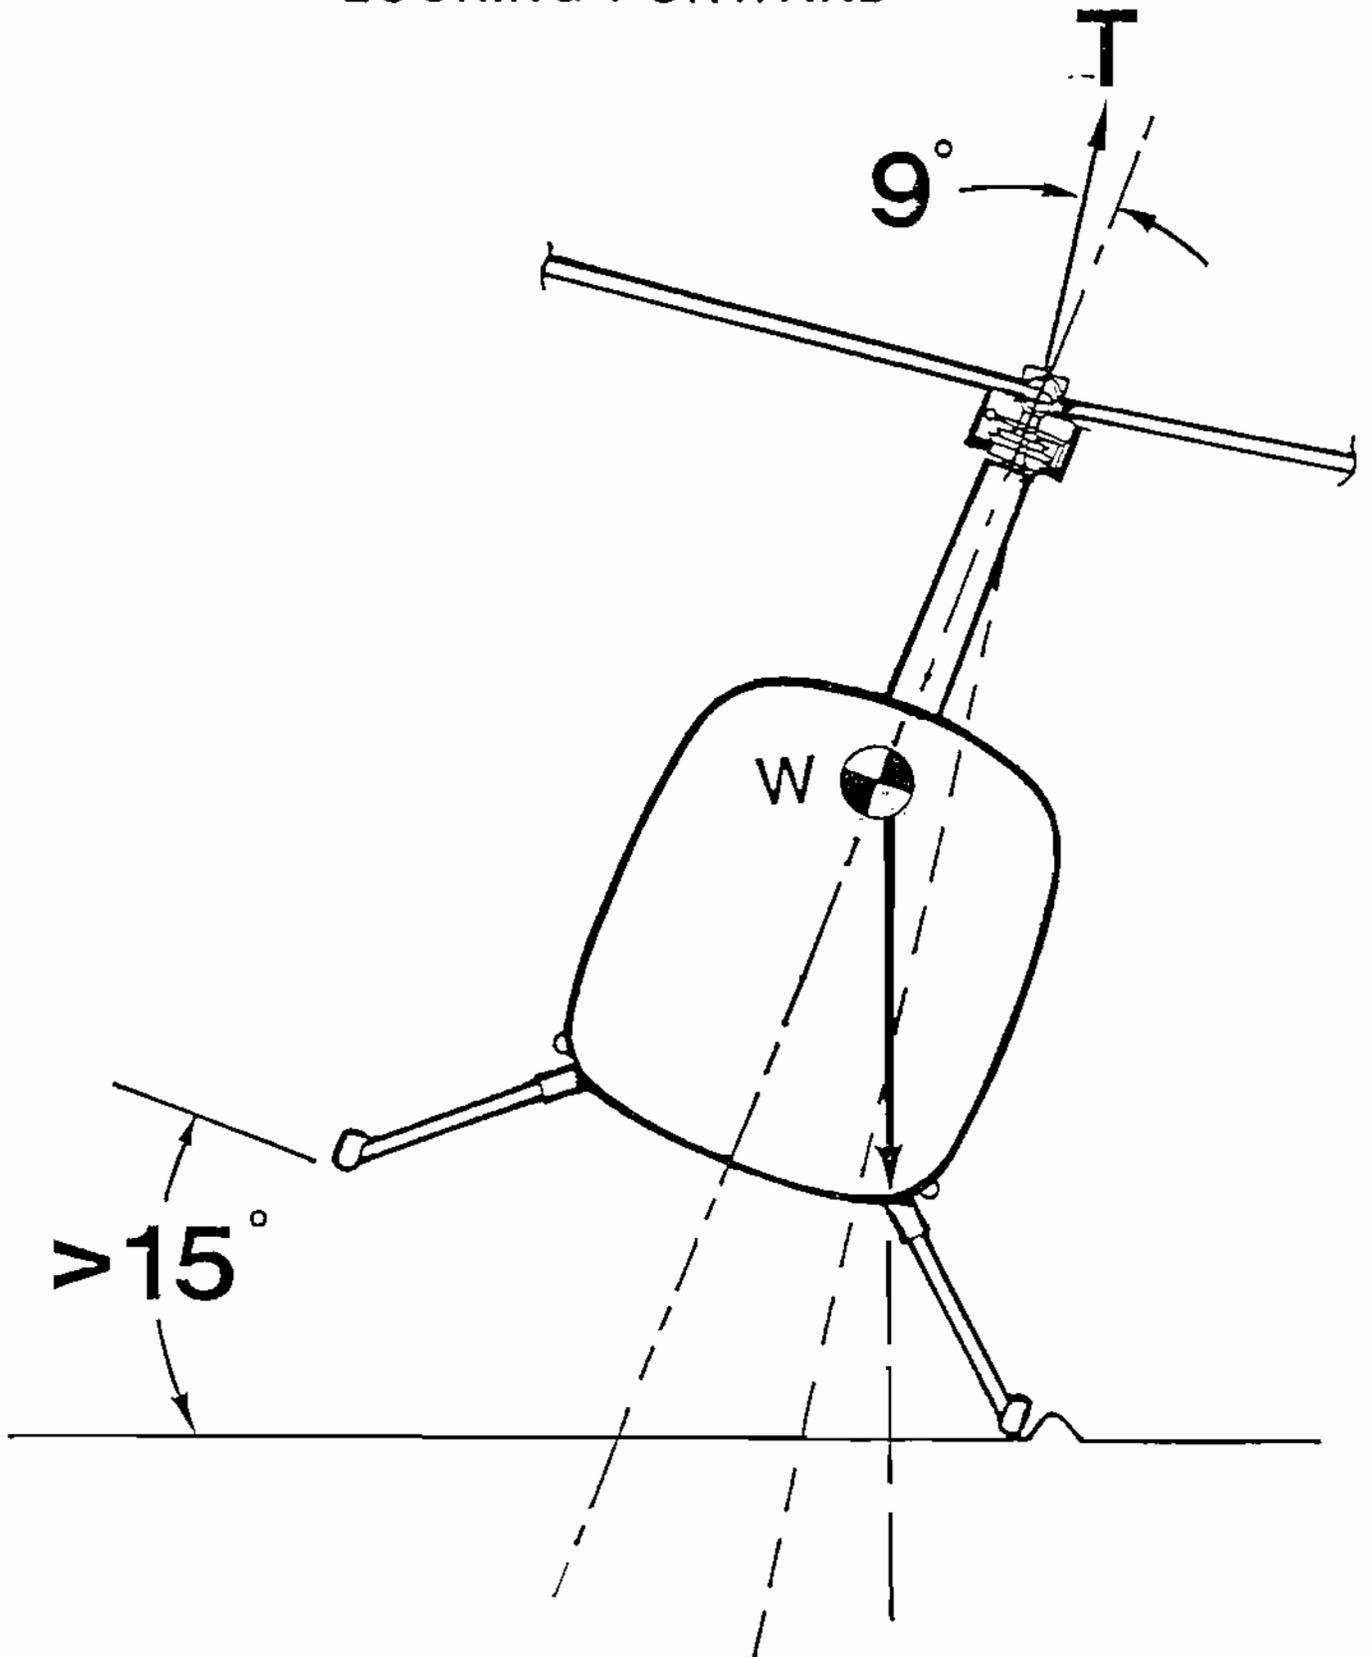
# DYNAMIC ROLL-OVER

Many R22 accidents involve dynamic rollover. A dynamic roll-over can occur whenever the landing gear contacts a fixed object, forcing the aircraft to pivot about the object instead of about its own center of gravity. The fixed object can be any obstacle or surface which prevents the skid from moving sideways. Once started, dynamic roll-over cannot be stopped by application of opposite cyclic alone. For example, assume the right skid contacts an object and becomes the pivot point while the helicopter starts rolling to the right. Even with full left cyclic applied, the main rotor thrust vector will still pass to the left of the pivot point and produce a rolling moment to the right instead of to the left. The thrust vector and its moment will follow the aircraft as it continues rolling to the right. Only freeing the skid from the fixed object or applying down collective to reduce the thrust vector have any chance of stopping the dynamic roll-over once it has started.

LOOKING FORWARD
